**FORD FOCUS 120 HK AUTOMAT 2WD**
**TESTDATO: 17.03.2025**
**KODE: 1667352**

NBF Tilstandsrapport er utarbeidet av Norges Bilbransjeforbund og Forbrukerrådet.

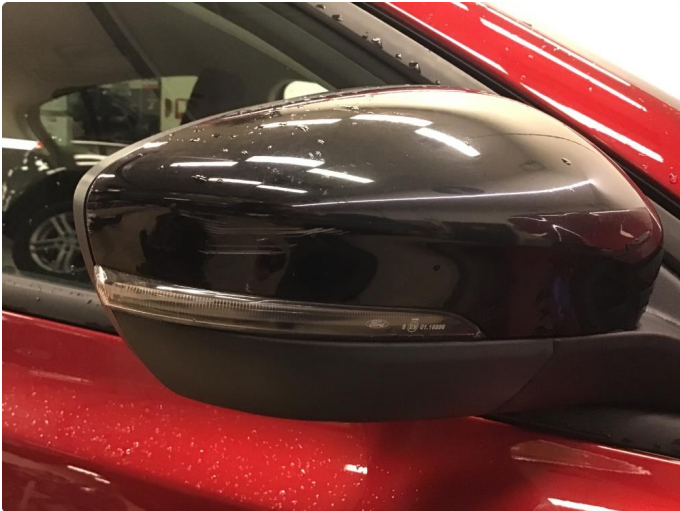
Punkt	Beskrivelse	Plassering
<b>1. EKSTERIØR</b>		
1.1 Speil	Noen riper på høyre speilhus.

1.1 Noen riper på høyre speilhus.
