FORD TRANSIT 2WD

TESTDATO: 07.04.2025

NBF Tilstandsrapport er utarbeidet av Norges Bilbransjeforbund og Forbrukerrådet.

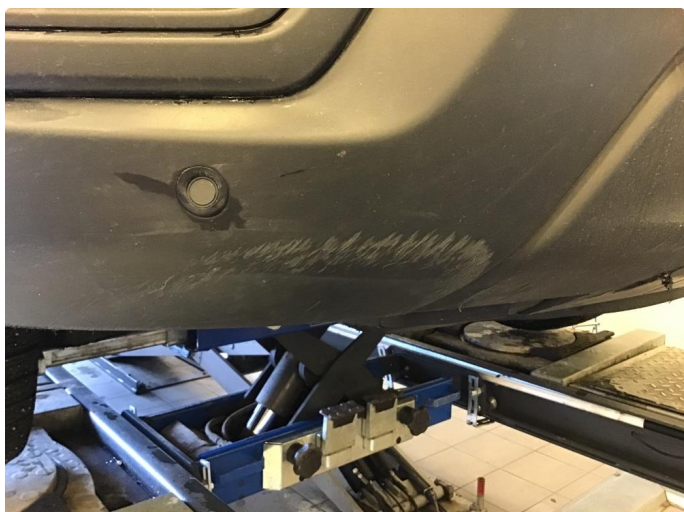
| Punkt | | Beskrivelse | Plassering |
|---|---|---|---|
| 1.1 | Støtfanger | Skrubbeskader på støtfanger foran, samt hull i støtfanger. | |

1.1 Skrubbeskader på støtfanger foran, samt hull i støtfanger.

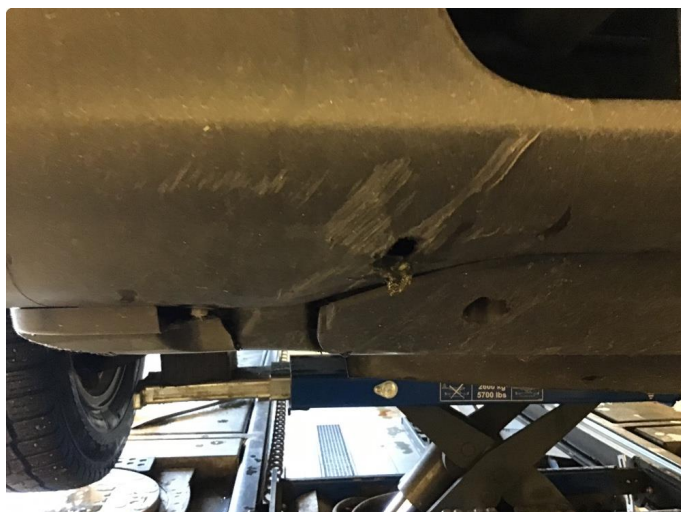
1.1 Skrubbeskader på støtfanger foran, samt hull i støtfanger.
