VOLVO XC40 2WD
TESTDATO: 01.04.2025
KODE: 1680232

| ED84135 | 35 200 KM | 30.03.2022 Førstegang registrert | Elektrisk |

NBF Tilstandsrapport er utarbeidet av Norges Bilbransjeforbund og Forbrukerrådet.

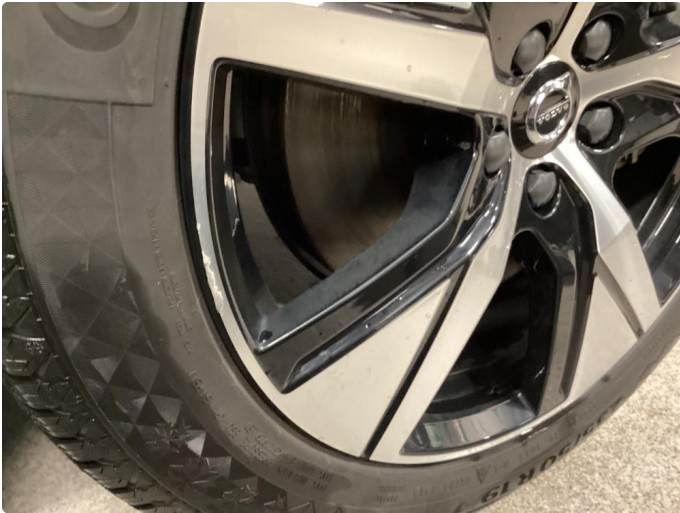
| Punkt | Beskrivelse | Plassering |
|---|---|---|
| 1.1 Dekk/Felger | 1 stk kantkjørt vinterfelg | |

1.1 1 stk kantkjørt vinterfelg
