**VOLVO XC90 / L 4WD**
**TESTDATO: 08.05.2026**
**KODE: 1991564**

| <b>SX29918</b> | <b>66 700 KM</b> | <b>17.03.2023</b><br>Førstegang registrert | <b>Hybr(B)</b> |

NBF Tilstandsrapport er utarbeidet av Norges Bilbransjeforbund og Forbrukerrådet.

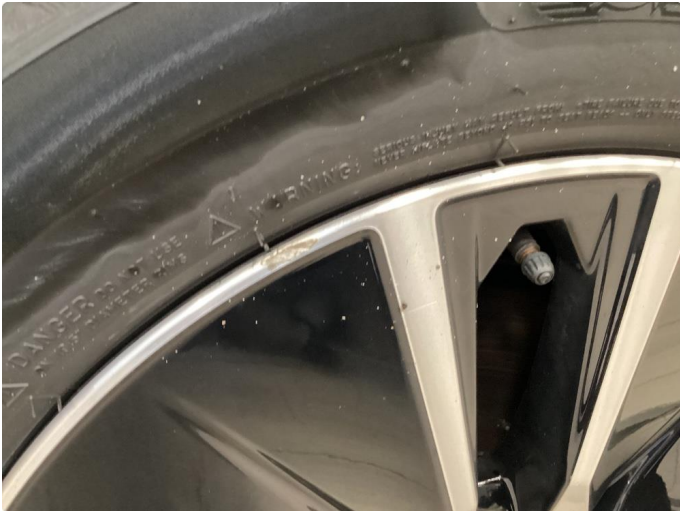
| Punkt | Beskrivelse | Plassering |
|---|---|---|
| 1.1 Dekk/Felger | 1 stk kantkjørt vinterfelg | |

1.1 1 stk kantkjørt vinterfelg
