**VOLVO XC40 / X 4WD**
**TESTDATO: 18.05.2026**
**KODE: 2026574**

<b>ZZ35036</b>	<b>49 619 KM</b>	<b>25.11.2022</b> Førstegang registrert	<b>Elektr.</b>
----------------	------------------	--	----------------

NBF Tilstandsrapport er utarbeidet av Norges Bilbransjeforbund og Forbrukerrådet.

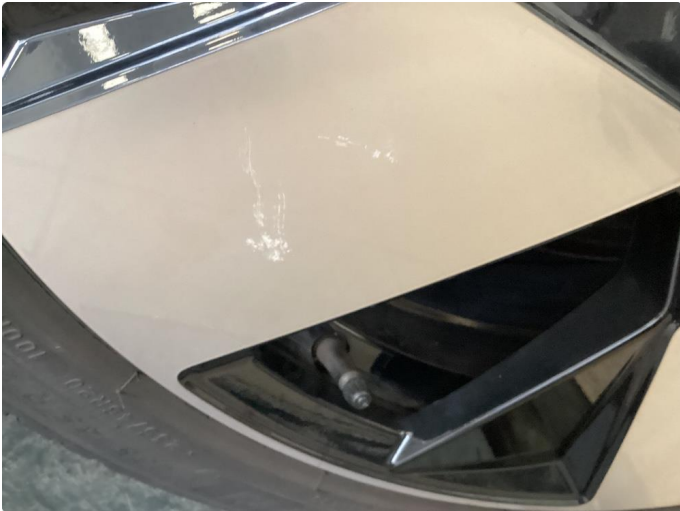
Punkt	Beskrivelse	Plassering
<b>1. EKSTERIØR</b>		
1.1 Dekk/Felger	kantkjørt felg Diamond Cut

1.1 Kantkjørt felg Diamond Cut
