VOLVO XC40 / X 4WD

TESTDATO: 22.04.2026

CHASSISNR: YV1XZEDVEM2487957

NBF Tilstandsrapport er utarbeidet av Norges Bilbransjeforbund og Forbrukerrådet.

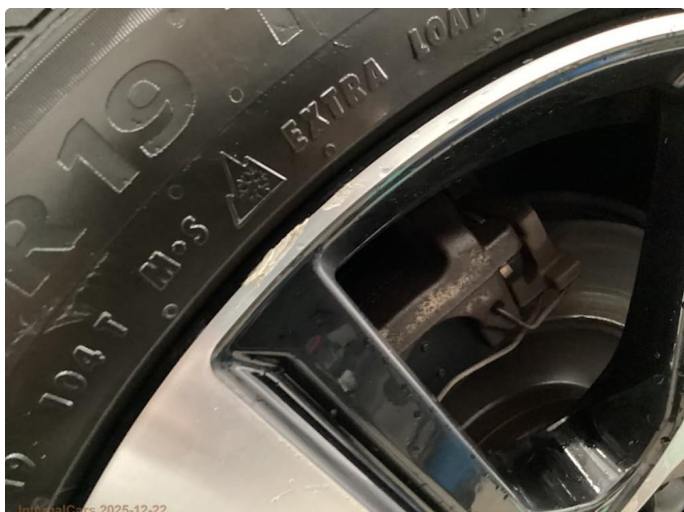
| Punkt | | Beskrivelse | Plassering |
|---|---|---|---|
| 1.1 | Dekk/Felger | Kantkjørt vinterfelg høyre bak | |

1.1 Kantkjørt vinterfelg høyre bak

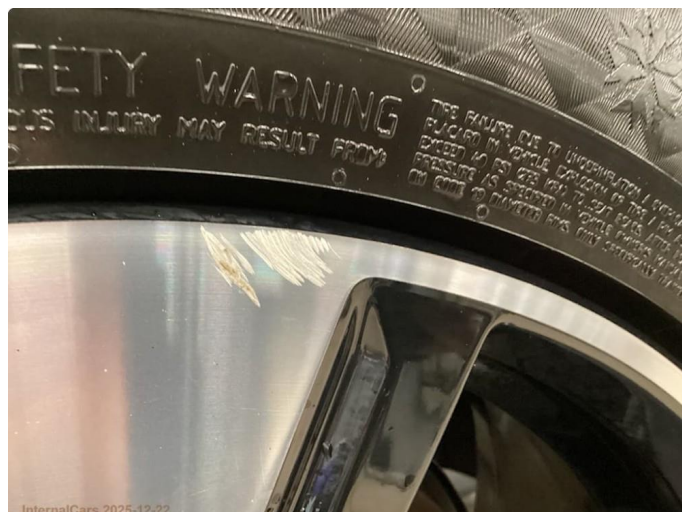
| Punkt | | Beskrivelse | Plassering |
|---|---|---|---|
| 1.2 | Dekk/Felger | Kantkjørt vinterfelg, venstre foran | |

1.2 Kantkjørt vinterfelg, venstre foran

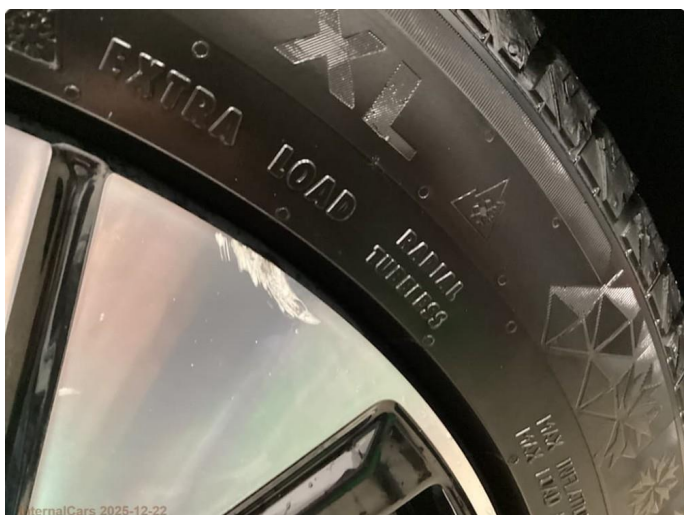
| Punkt | | Beskrivelse | Plassering |
|---|---|---|---|
| 1.3 | Dekk/Felger | Kantkjørt vinter, høyre foran | |

1.3 Kantkjørt vinter, høyre foran

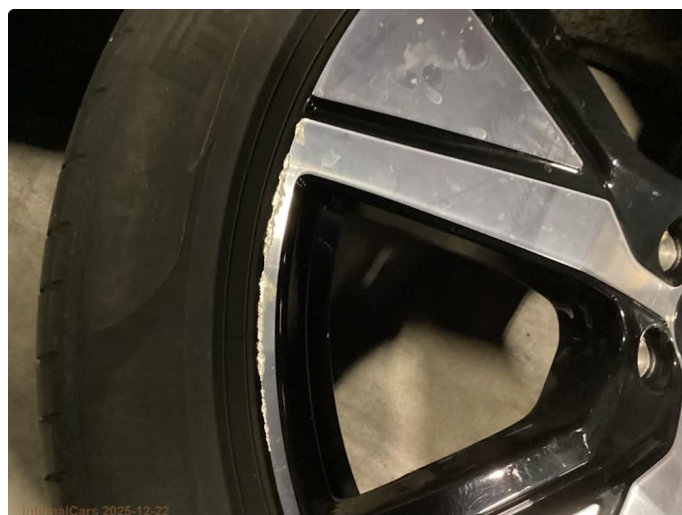
| Punkt | | Beskrivelse | Plassering |
|---|---|---|---|
| 1.4 | Dekk/Felger | Kantkjørt sommerfelg, høyre foran | |

1.4 Kantkjørt sommerfelg, høyre foran

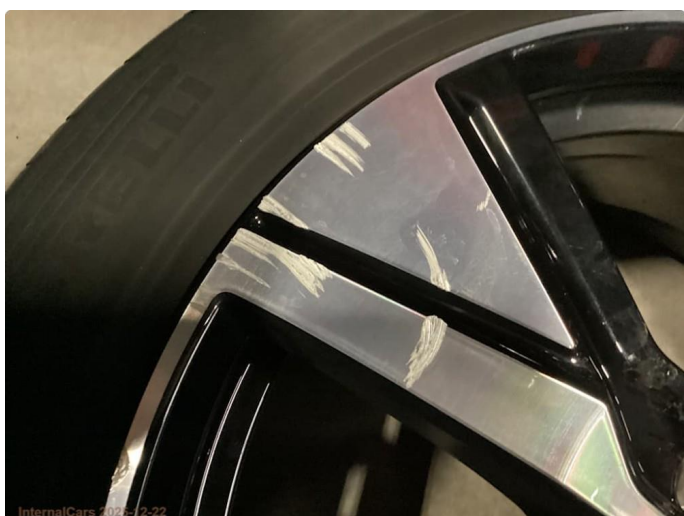
| Punkt | | Beskrivelse | Plassering |
|---|---|---|---|
| 1.5 | Dekk/Felger | Kantkjørt sommerfelg, venstre bak | |

1.5 Kantkjørt sommerfelg, venstre bak
