**VOLVO C40 4WD**
**TESTDATO: 18.07.2025**
**KODE: 1764631**

**EE94938**

NBF Tilstandsrapport er utarbeidet av Norges Bilbransjeforbund og Forbrukerrådet.

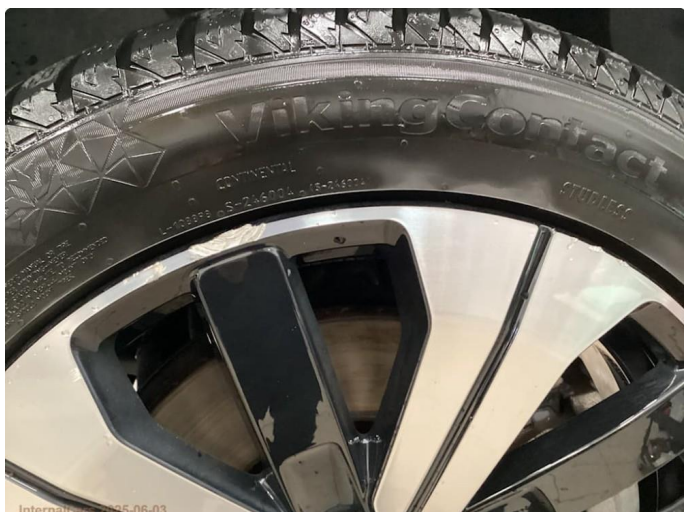
| Punkt | | Beskrivelse | Plassering |
|---|---|---|---|
| 1.1 | Dekk/Felger | 1 stk kankjørt sommerfelg, høyre foran | |

1.1 1 stk kankjørt sommerfelg, høyre foran

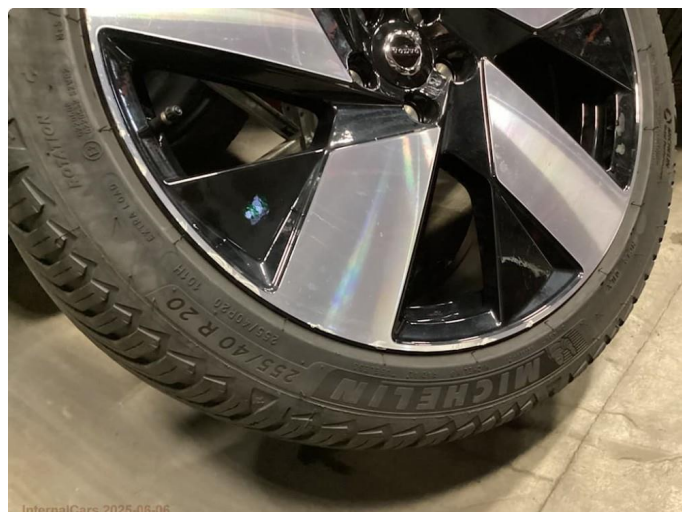
| Punkt | | Beskrivelse | Plassering |
|---|---|---|---|
| 1.2 | Dekk/Felger | 1 stk kankjørt sommerfelg, høyre bak | |

1.2 1 stk kankjørt sommerfelg, høyre bak

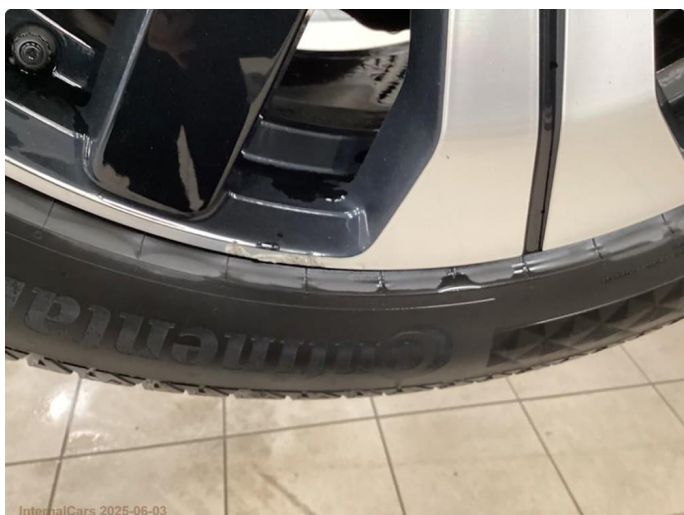
| Punkt | | Beskrivelse | Plassering |
|---|---|---|---|
| 1.3 | Dekk/Felger | 1 stk kankjørt vinterfelg høyre bak | |

1.3 1 stk kankjørt vinterfelg høyre bak

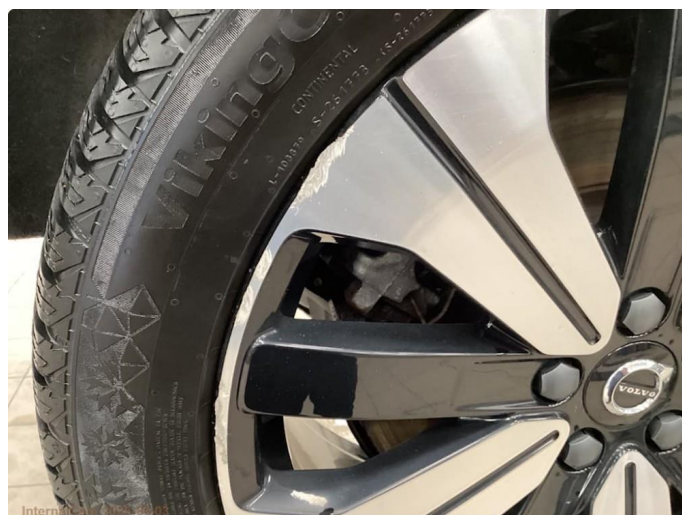
1.3 1 stk kankjørt vinterfelg høyre bak

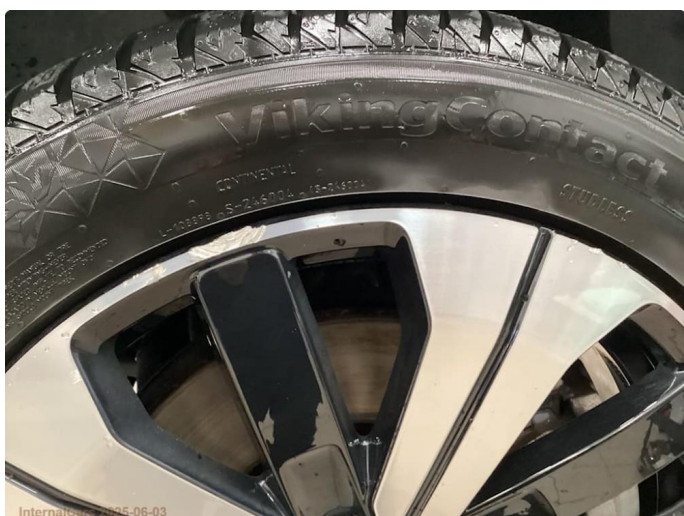
| Punkt | | Beskrivelse | Plassering |
|---|---|---|---|
| 1.4 | Dekk/Felger | 1 stk kankjørt vinterfelg, høyre foran | |

1.4 1 stk kankjørt vinterfelg, høyre foran
