VOLVO XC60 T8 TWIN ENGINE 4WD

TESTDATO: 03.09.2025

SX11456

NBF Tilstandsrapport er utarbeidet av Norges Bilbransjeforbund og Forbrukerrådet.

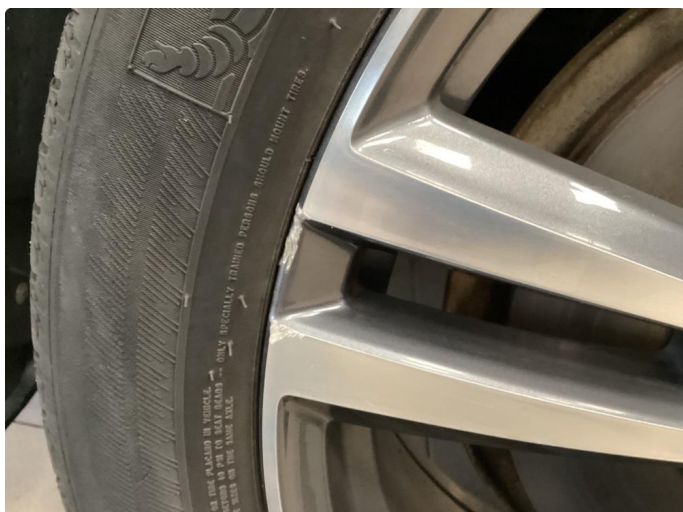
| Punkt | Beskrivelse | Plassering |
|---|---|---|
| 1.1 Dekk/Felger | 1 stk kantkjørt sommerfelg | |

1.1 1 stk kantkjørt sommerfelg

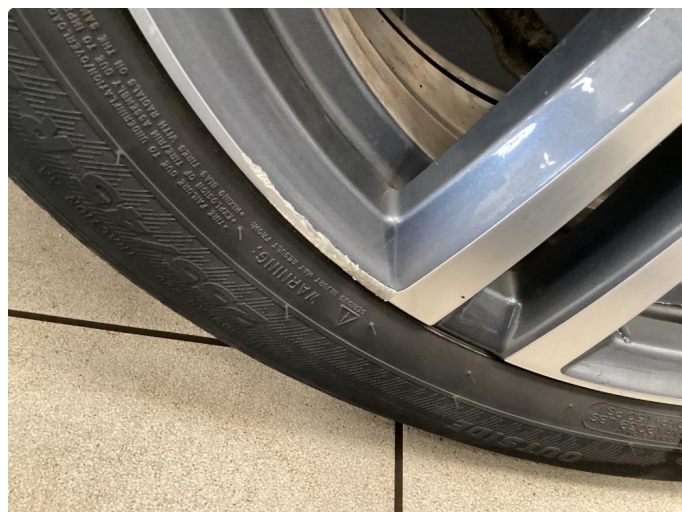
1.1 1 stk kantkjørt sommerfelg
