RENAULT ZOE / AG 2WD

TESTDATO: 18.08.2026

CHASSISNR: VF1AG000865936636

NBF Tilstandsrapport er utarbeidet av Norges Bilbransjeforbund og Forbrukerrådet.

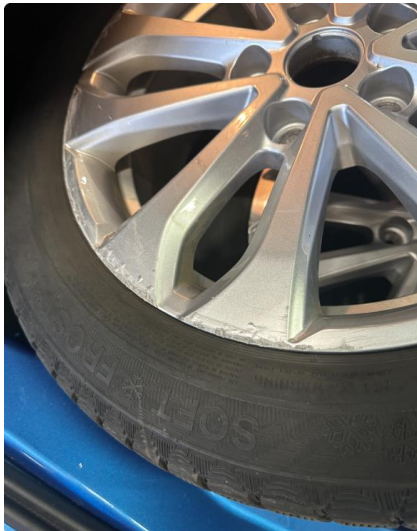
| Punkt | | Beskrivelse | Plassering |
|---|---|---|---|
| 1.1 | Dekk/Felger | kantkjørt felg | |

1.1 Kantkjørt felg

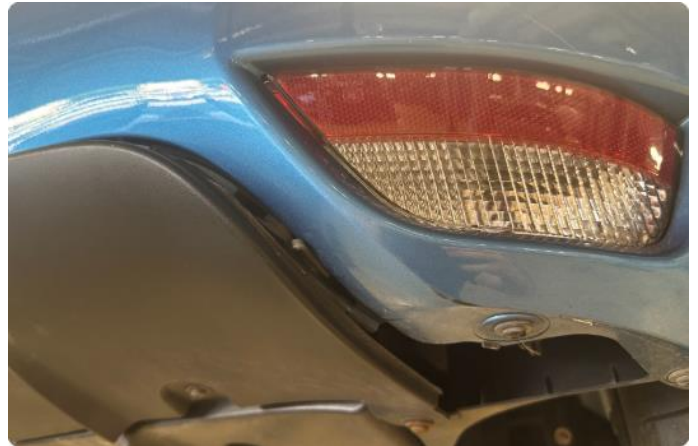
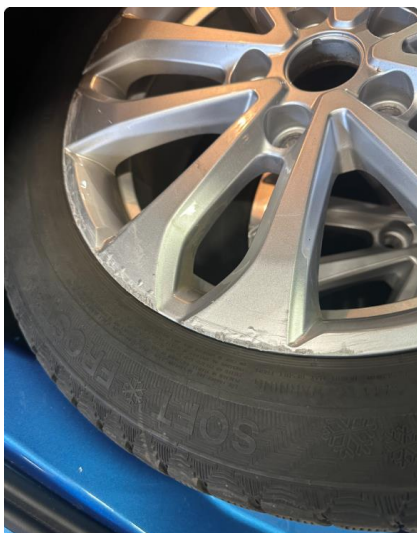
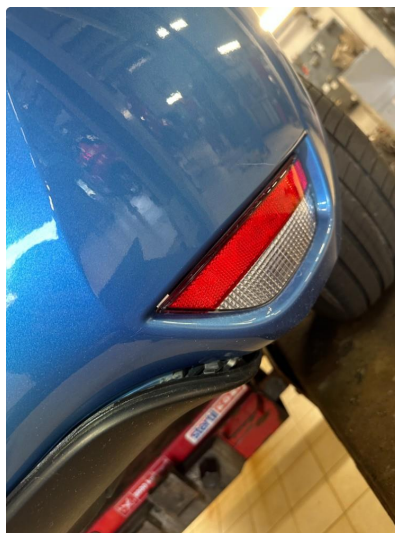
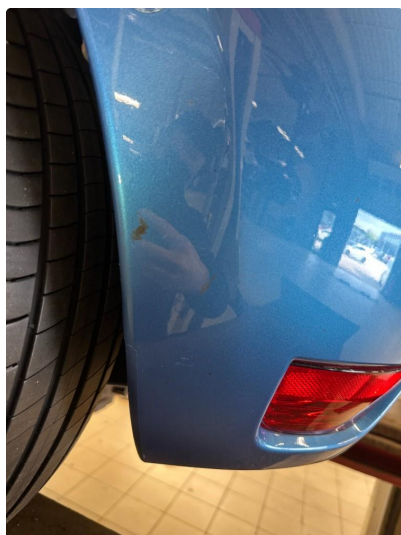
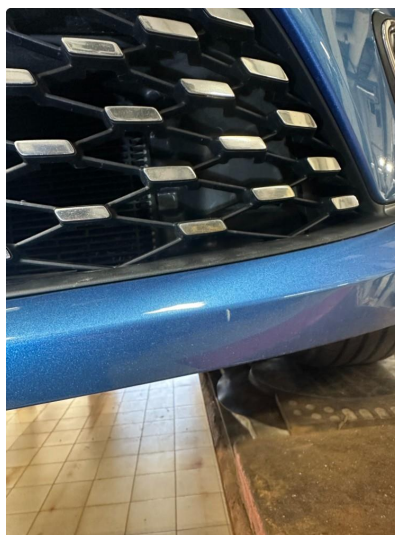
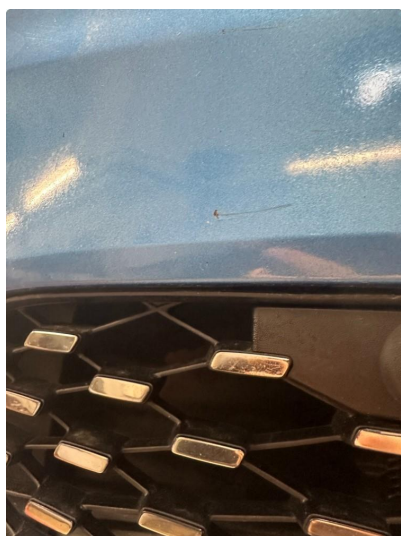
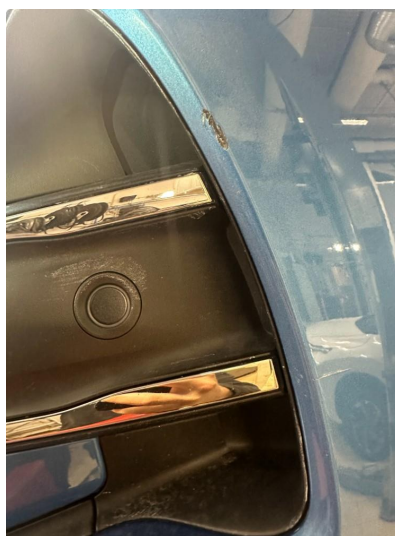
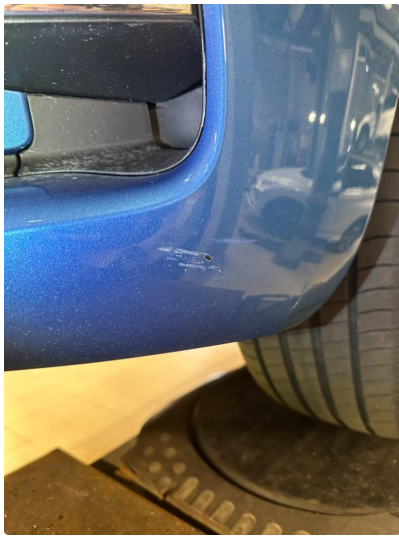
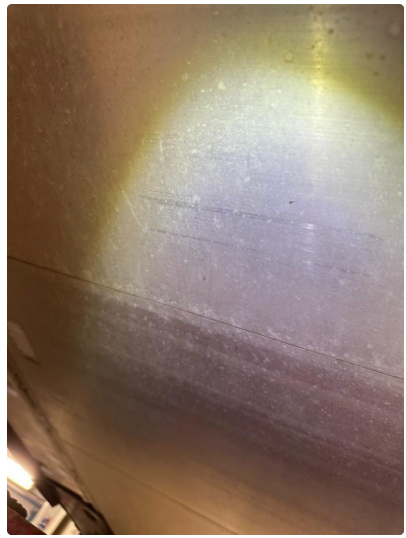
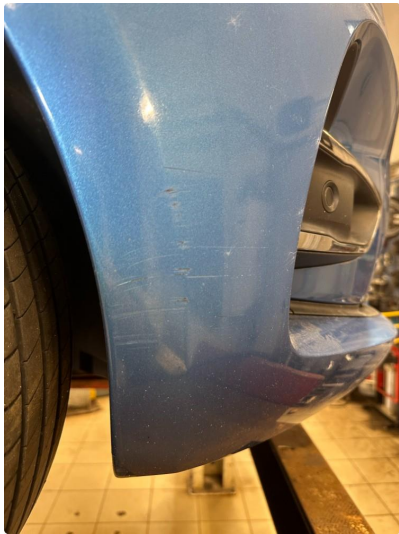
| Punkt | | Beskrivelse | Plassering |
|---|---|---|---|
| 1.2 | Støtfanger | skarpe kanter riper og bulker rundt bilen se bilder | bak |

1.2 Skarpe kanter riper og bulker rundt bilen se bilder
