TOYOTA TOYOTA AURIS 2WD

TESTDATO: 09.02.2026

BS67013

NBF Tilstandsrapport er utarbeidet av Norges Bilbransjeforbund og Forbrukerrådet.

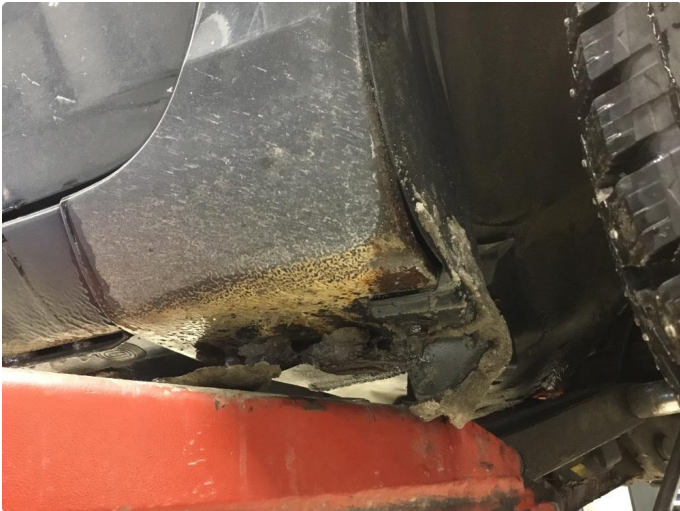
| Punkt | Beskrivelse | Plassering |
|---|---|---|
| 1.1 Skjermer | rust | høyre foran |

1.1 Rust

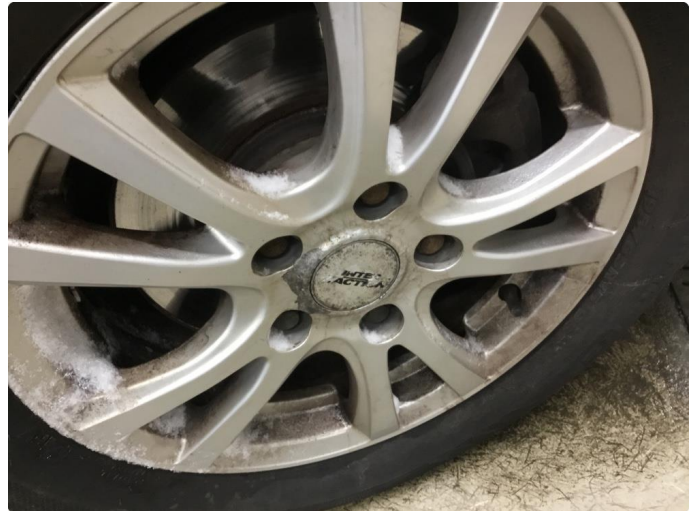
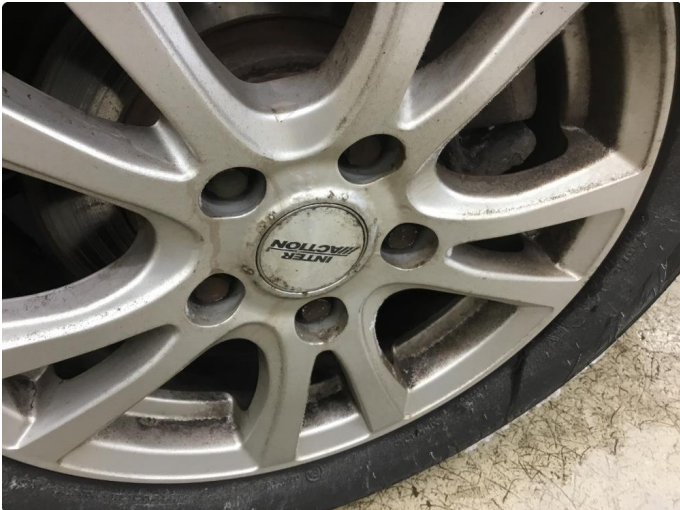
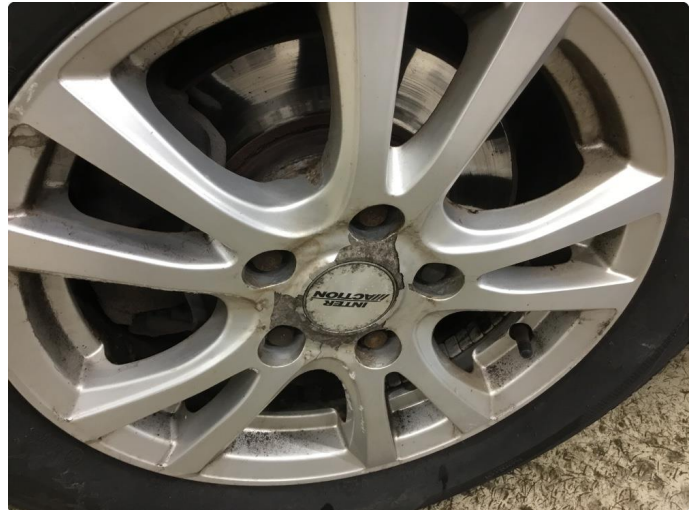
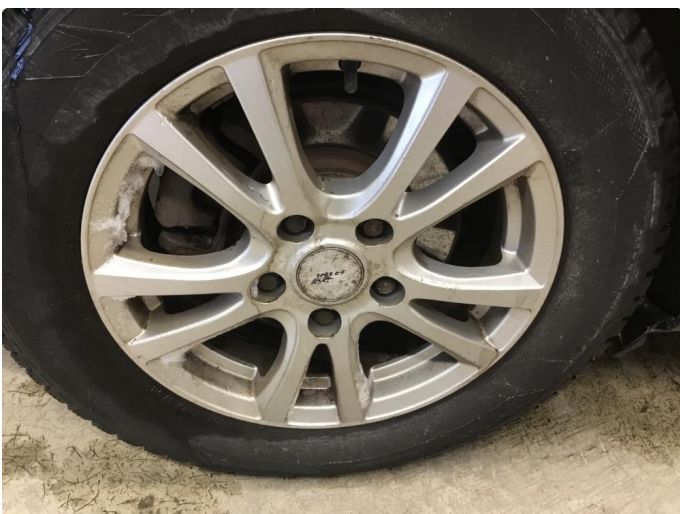
| Punkt | Beskrivelse | Plassering |
|---|---|---|
| 1.2 Dekk/Felger | betydelig oksidering | alle |

1.2 Betydelig oksidering

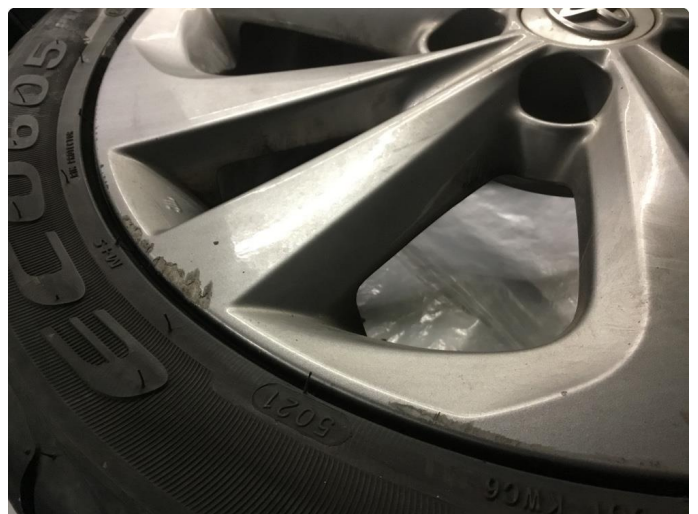
| Punkt | Beskrivelse | Plassering |
|---|---|---|
| 1.3 Dekk/Felger | kantkjørt felg | |

1.3 Kantkjørt felg

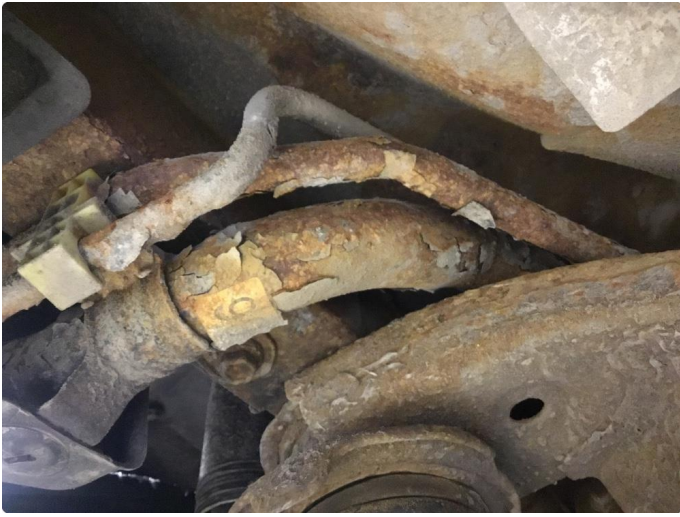
| Punkt | Beskrivelse | Plassering |
|---|---|---|
| 2.1 Drivstoffanlegg/-ledninger | rust på drivstoffrør | |

2.1 Rust på drivstoffrør
