**TOYOTA TOYOTA RAV4 4WD**
**TESTDATO: 02.12.2025**
**KODE: 1889912**

**JD93122**

NBF Tilstandsrapport er utarbeidet av Norges Bilbransjeforbund og Forbrukerrådet.

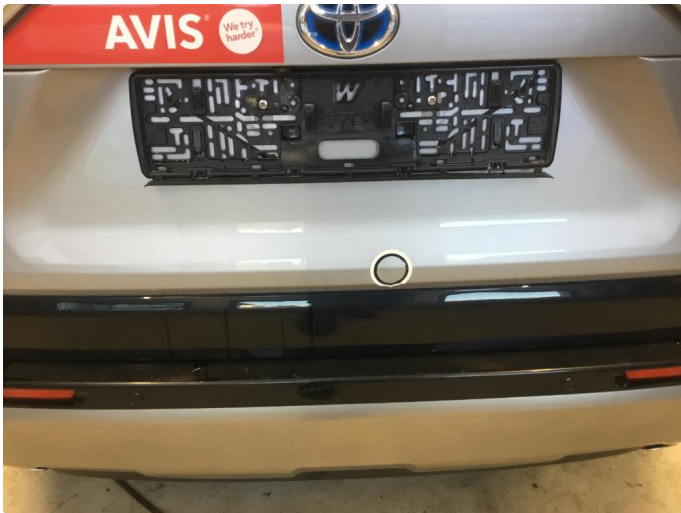
| Punkt | | Beskrivelse | Plassering |
|---|---|---|---|
| 1.1 | Bakluke | bulk | |

1.1 Bulk

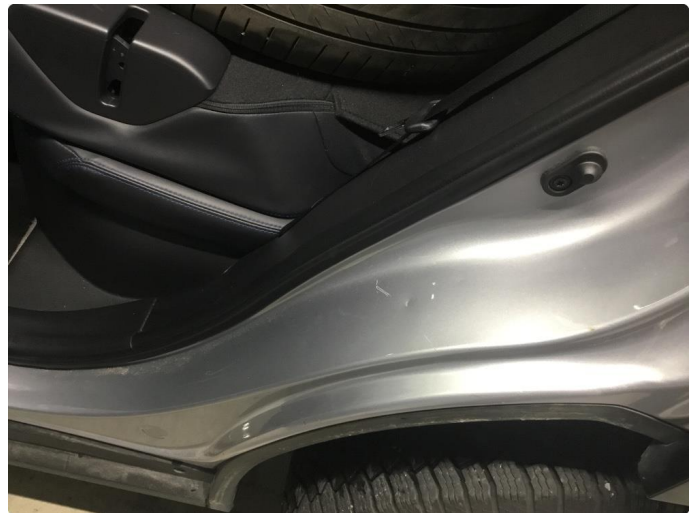
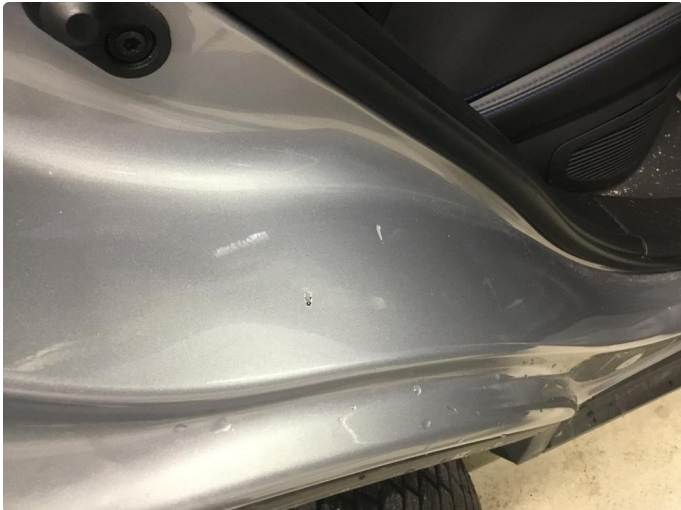
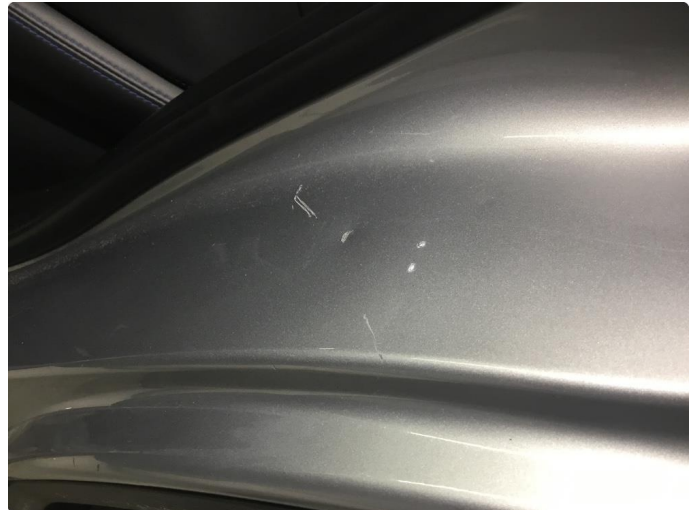
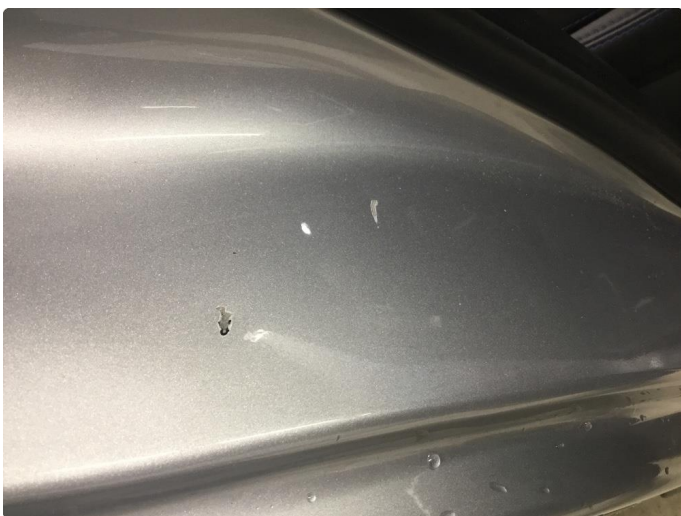
| Punkt | | Beskrivelse | Plassering |
|---|---|---|---|
| 1.2 | Døråpning | bulk(er) med lakkskade | |

1.2 Bulk(er) med lakkskade
