BMW X5 XDRIVE45E 4WD

TESTDATO: 18.08.2025

KODE: 1784280

## OPPSUMMERT STATUS PÅ KJØRETØY

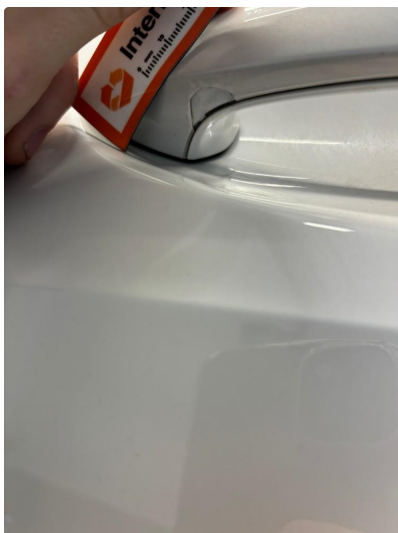
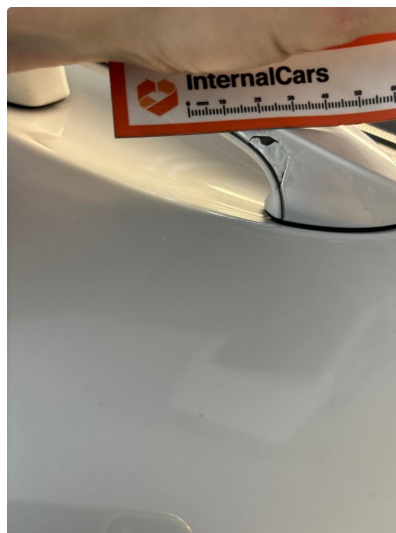
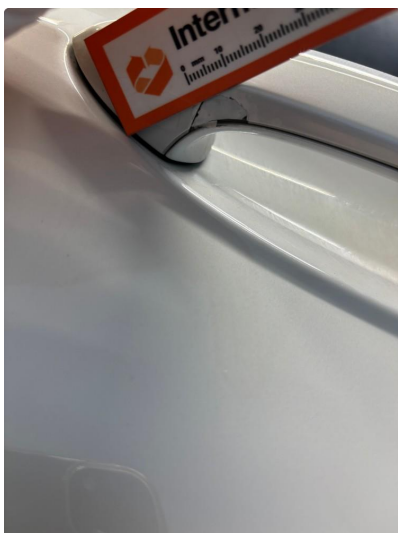
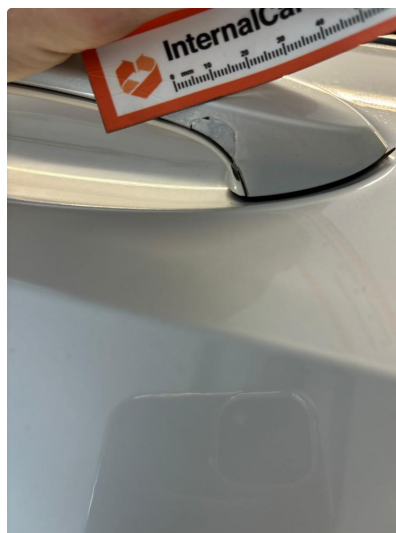
| Punkt | Beskrivelse | Plassering |
|---|---|---|
| 1.1 Dører | håndtak defekt/skadet | |

1.1 Håndtak defekt/skadet

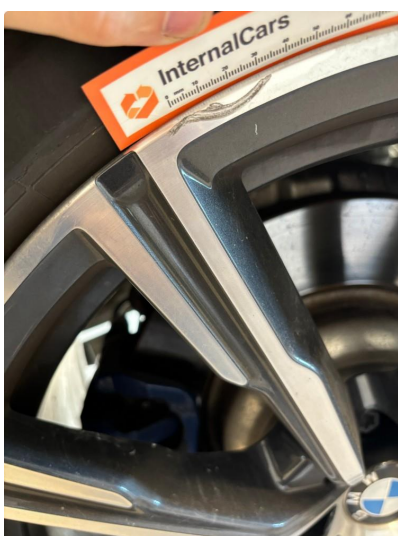
| Punkt | Beskrivelse | Plassering |
|---|---|---|
| 1.2 Dekk/Felger | kantkjørt felg Diamond Cut | |

1.2 Kantkjørt felg Diamond Cut

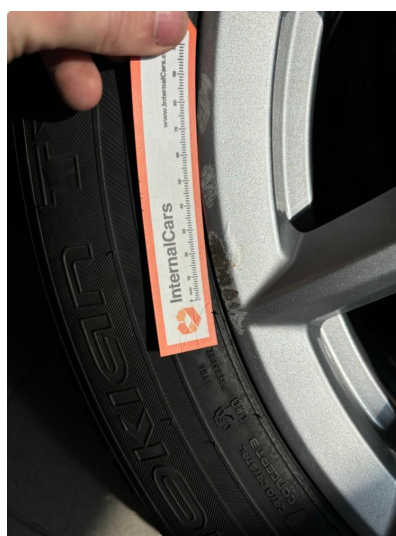
| Punkt | Beskrivelse | Plassering |
|---|---|---|
| 1.3 Dekk/Felger | kantkjørt felg | |

1.3 Kantkjørt felg

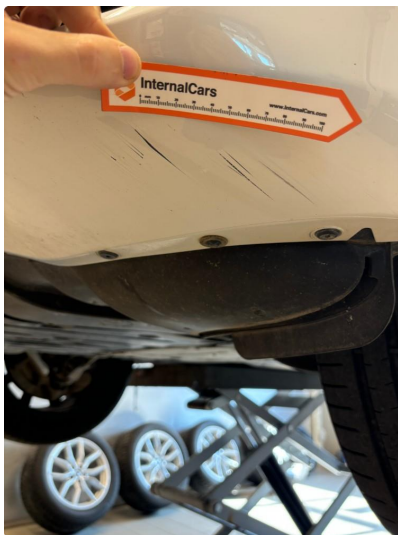
| Punkt | Beskrivelse | Plassering |
|---|---|---|
| 1.4 Støtfanger | ripe(r) ned til grunning | |

#### 1.4 Ripe(r) ned til grunning
