**BMW X5 XDRIVE45E / G5X 4WD**
**TESTDATO: 16.03.2026**
**KODE: 1974240**

<b>BU14541</b>

NBF Tilstandsrapport er utarbeidet av Norges Bilbransjeforbund og Forbrukerrådet.

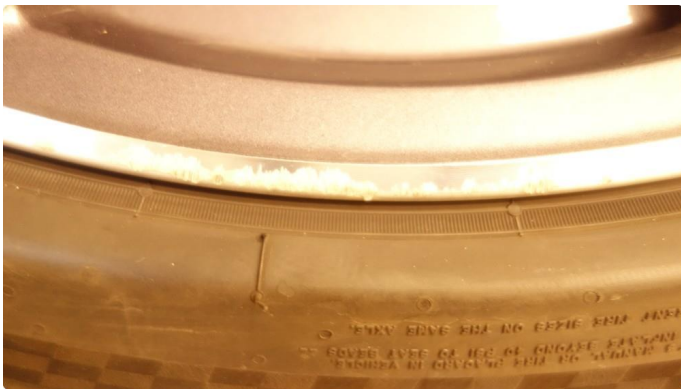
Punkt	Beskrivelse	Plassering
<b>1. EKSTERIØR</b>		
1.1 Dekk/Felger	kantkjørt felg Diamond Cut

1.1 Kantkjørt felg Diamond Cut

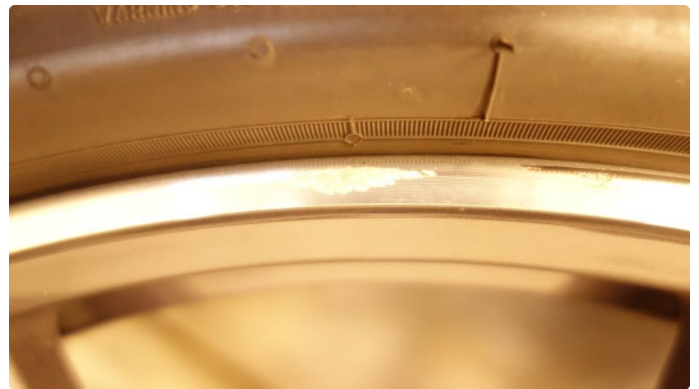
1.1 Kantkjørt felg Diamond Cut
