MITSUBISHI MITSUBISHI ECLIPSE CROSS 4WD
TESTDATO: 04.10.2024
KODE: 1526139

LY87476	29 528 KM	07.10.2021 Førstegang registrert	Bensin hybrid - Ladbar hybrid
----------------	------------------	--	---

NBF Tilstandsrapport er utarbeidet av Norges Bilbransjeforbund og Forbrukerrådet.

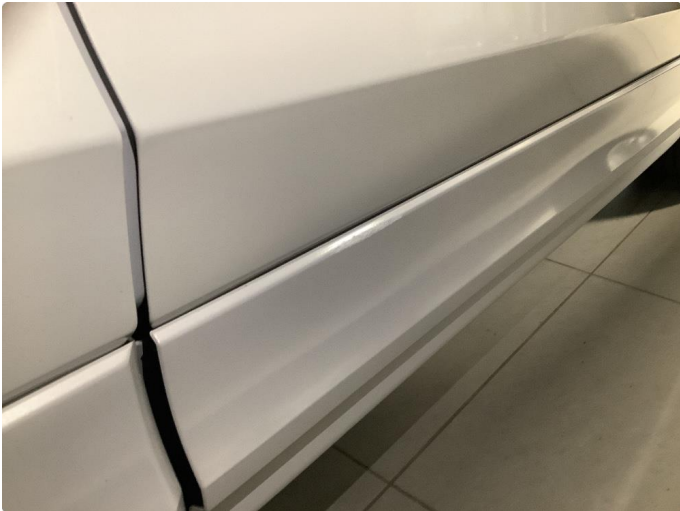
Punkt	Beskrivelse	Plassering
1. EKSTERIØR		
1.1 Dører	Lakkskade på plastdel på dør. Utbedret med flekkklakk	høyre foran

1.1 Lakkskade på plastdel på dør. Utbedret med flecklakk
