TOYOTA TOYOTA RAV4 4WD

TESTDATO: 05.02.2026

XD90387

NBF Tilstandsrapport er utarbeidet av Norges Bilbransjeforbund og Forbrukerrådet.

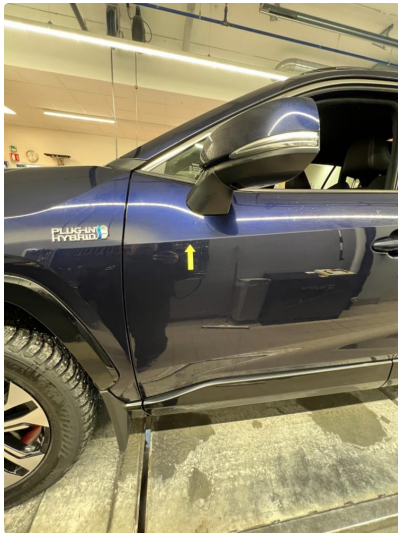
| Punkt | Beskrivelse | Plassering |
|---|---|---|
| 1.3 Dører | Minibulk framfør venstre. | |

1.3 Minibulk framfør venstre.

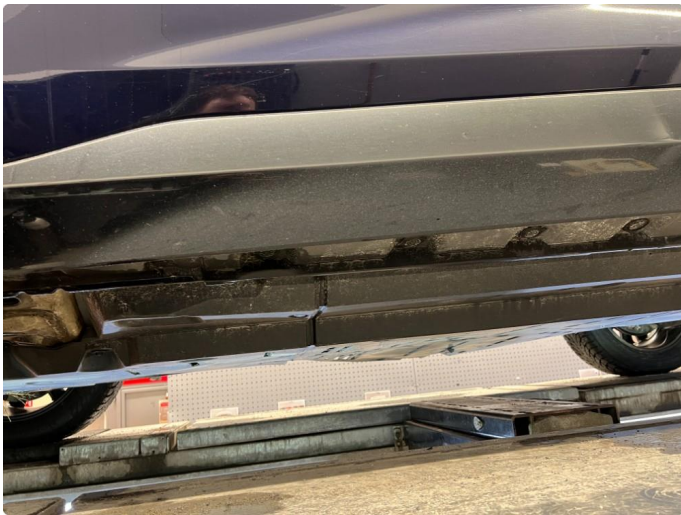
| Punkt | Beskrivelse | Plassering |
|---|---|---|
| 1.4 Dører | Slitt lakk nedre dørlister begge sider. | |

1.4 Slitt lakk nedre dørlister begge sider.

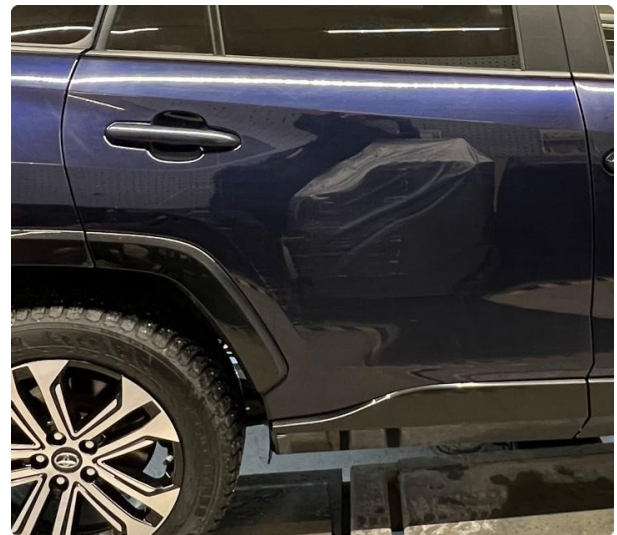
1.4 Slitt lakk nedre dørlister begge sider.

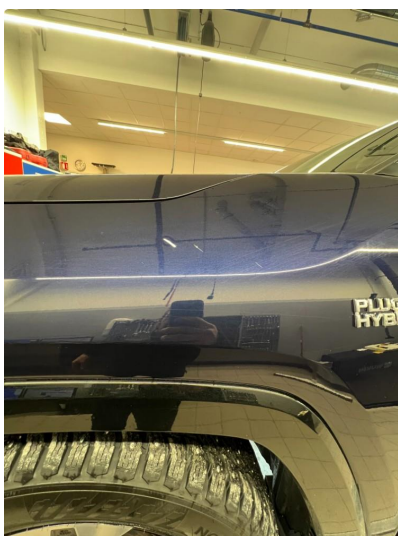
| Punkt | Beskrivelse | Plassering |
|---|---|---|
| 1.5 Dører | Bulk og riper bakdør høyre. | |

1.5 Bulk og riper bakdør høyre.

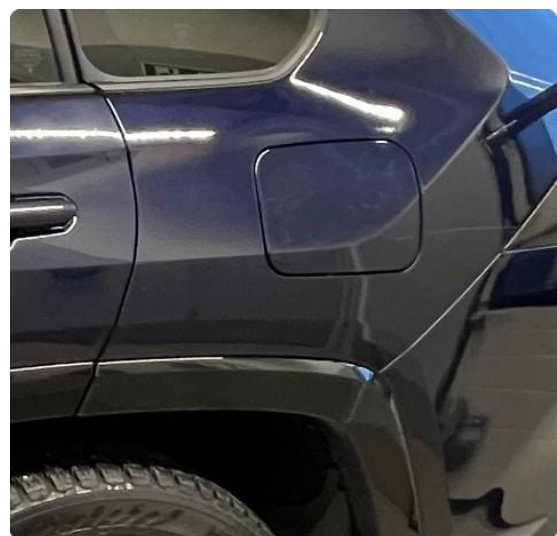
| Punkt | Beskrivelse | Plassering |
|---|---|---|
| 1.6 Skjermer | Minibulk skjerm venstre foran. | |

1.6 Minibulk skjerm venstre foran.
