VOLKSWAGEN GOLF 2WD
TESTDATO: 13.11.2024
KODE: 1565471

| XN40859 | 117 902 KM | 17.07.2015 Førstegang registrert | Bensin hybrid - Ladbar hybrid |

NBF Tilstandsrapport er utarbeidet av Norges Bilbransjeforbund og Forbrukerrådet.

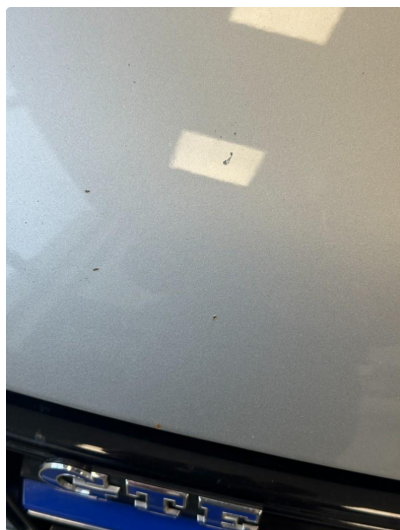
| Punkt | Beskrivelse | Plassering |
|---|---|---|
| 1.2 Panser | Noen steinsprut i panser | |

1.2 Noen steinsprut i panser

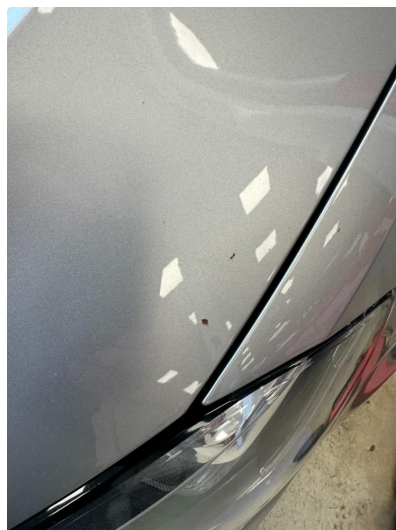
1.2 Noen steinsprut i panser

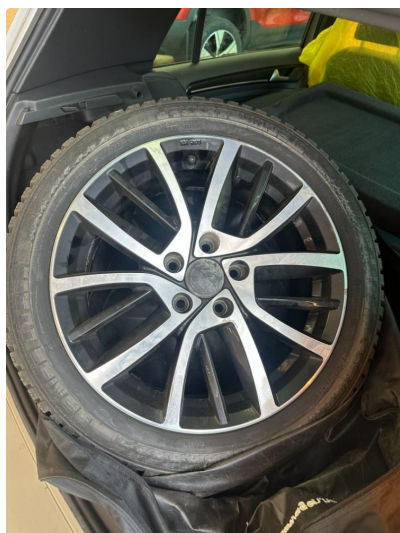
| Punkt | Beskrivelse | Plassering |
|---|---|---|
| 1.3 Dekk/Felger | Påbegynnende oksidering på vinterfelger | |

1.3 Påbegynnende oksidering på vinterfelger

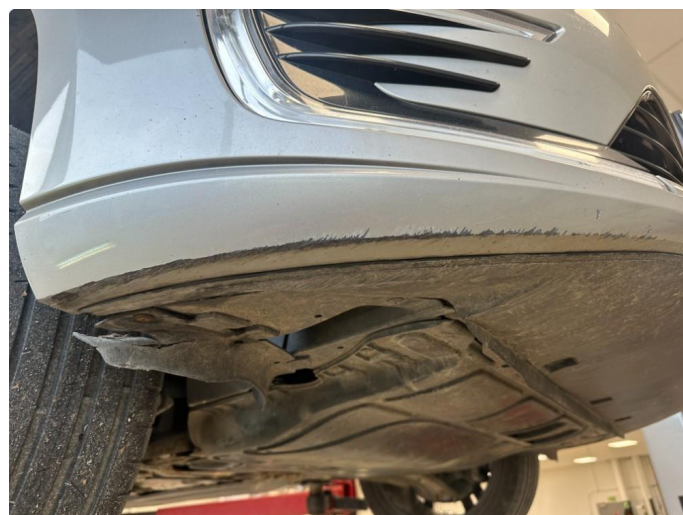
| Punkt | Beskrivelse | Plassering |
|---|---|---|
| 1.4 Støtfanger | Litt oppripet på underside av fanger foran | |

1.4 Litt oppripet på underside av fanger foran

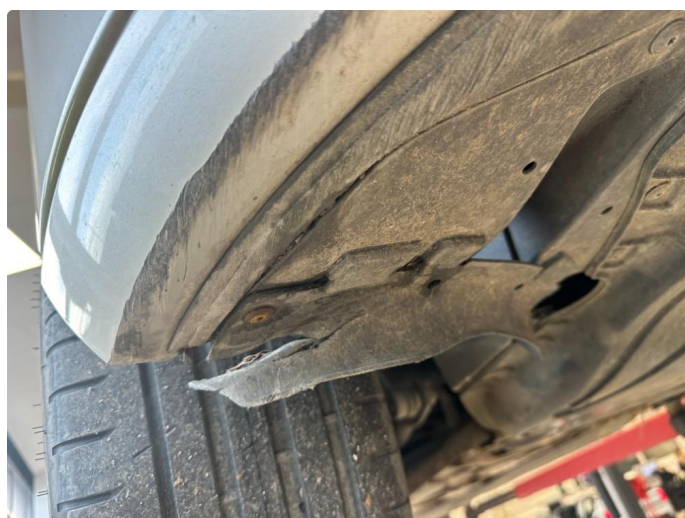
1.4 Litt oppripet på underside av fanger foran
