HONDA HONDA E 2WD
TESTDATO: 14.10.2024
KODE: 1533200

| EB74118 | 57 573 KM | 17.12.2020 Førstegang registrert | Elektrisk |

OPPSUMMERT STATUS PÅ KJØRETØY

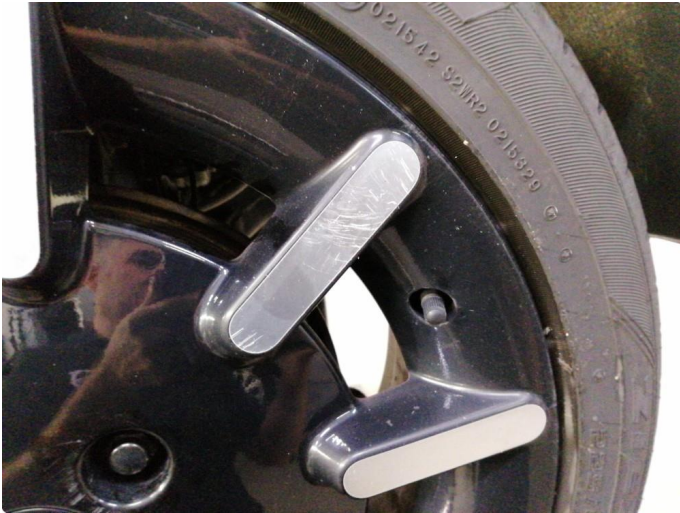
| Punkt | Beskrivelse | Plassering |
|---|---|---|
| 1.1 Dekk/Felger | Normal bruksslitasje på felger | |

1.1 Normal bruksslitasje på felger
