TOYOTA RAV4 4WD

TESTDATO: 17.03.2025

CHASSISNR: JTMDJREX0D106701

NBF Tilstandsrapport er utarbeidet av Norges Bilbransjeforbund og Forbrukerrådet.

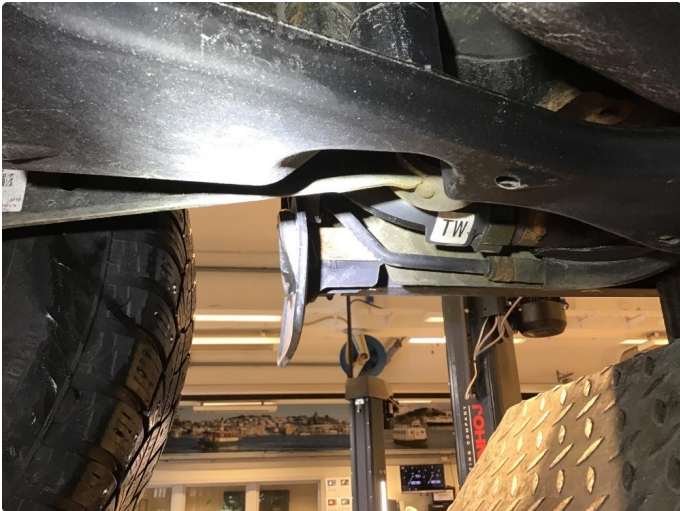
| Punkt | Beskrivelse | Plassering |
|---|---|---|
| 1.1 Under bil | Ubetydelig overflaterust | foran - bak |

1.1 Ubetydelig overflaterust

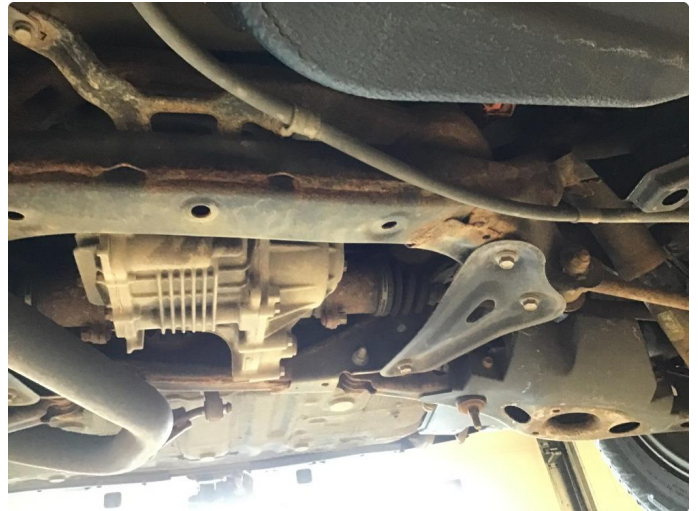
1.1 Ubetydelig overflaterust

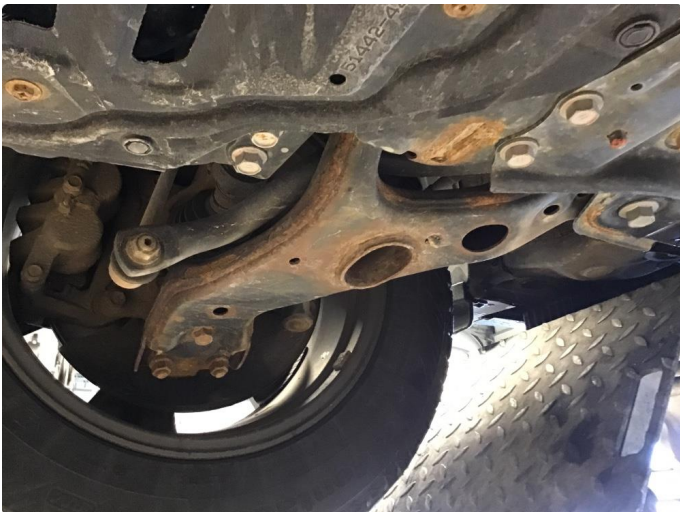
1.1 Ubetydelig overflaterust

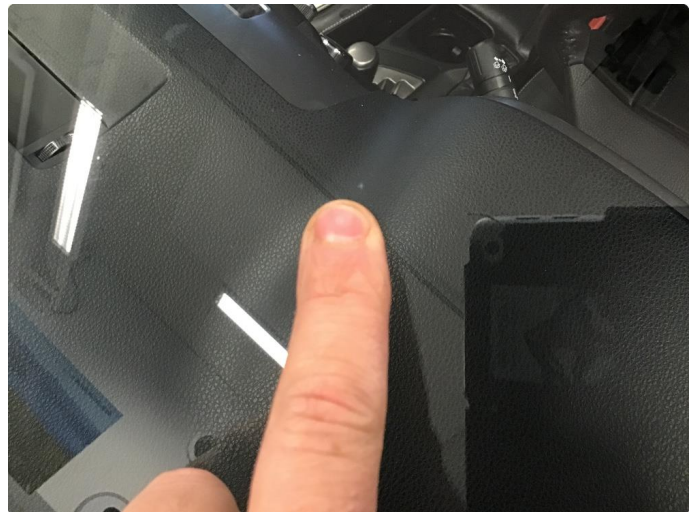
| Punkt | Beskrivelse | Plassering |
|---|---|---|
| 1.2 Frontvindu | Liten steinsprut frontrute | |

1.2 Liten steinsprut frontrute
