NISSAN NISSAN QASHQAI 110 HK MANUELL 2WD

TESTDATO: 19.02.2026

CHASSISNR: SJNFAAJ11U1381974

NBF Tilstandsrapport er utarbeidet av Norges Bilbransjeforbund og Forbrukerrådet.

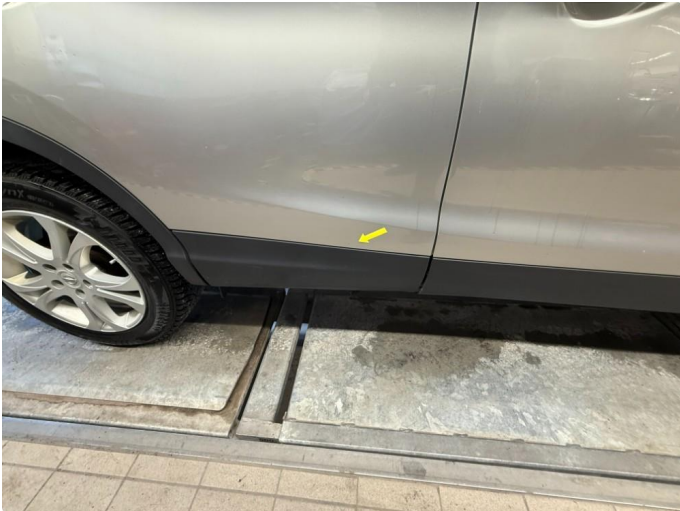
| Punkt | Beskrivelse | Plassering |
|---|---|---|
| 1.1 Dører | Minibulk bakdør høyre. | |

1.1 Minibulk bakdør høyre.

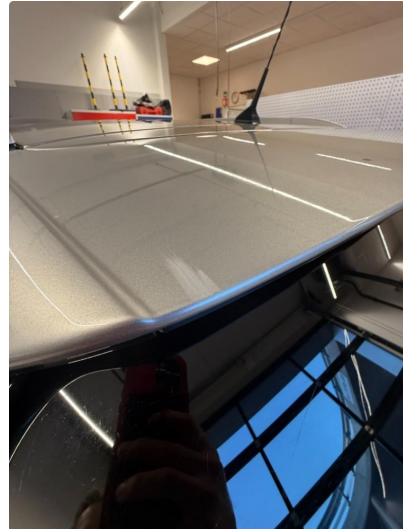
| Punkt | Beskrivelse | Plassering |
|---|---|---|
| 1.2 Bakluke | Ripe øvre del bakluke. | |

1.2 Ripe øvre del bakluke.

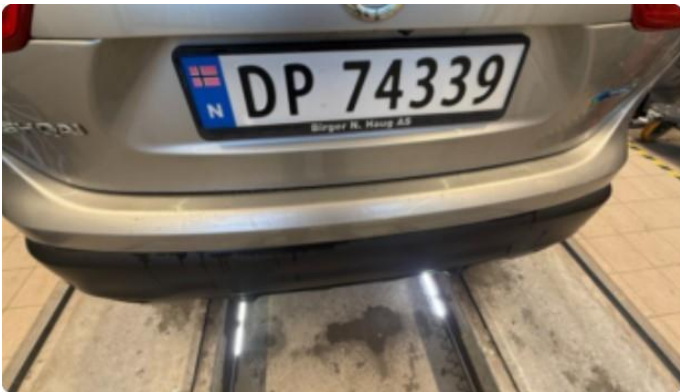
| Punkt | Beskrivelse | Plassering |
|---|---|---|
| 1.3 Støtfanger | Riper støtfanger bak. | |

1.3 Riper støtfanger bak.

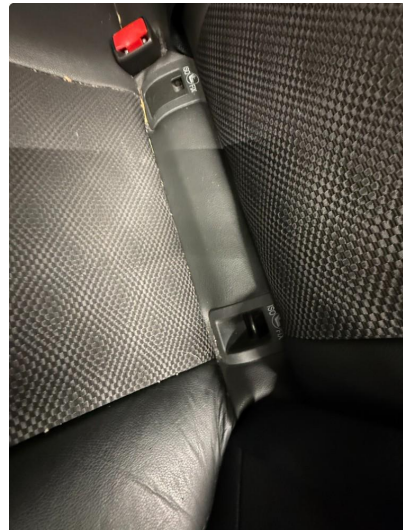
| Punkt | Beskrivelse | Plassering |
|---|---|---|
| 2.1 Deksel | Isofix-deksel venstre bak mangler. | |

2.1 Isofix-deksel venstre bak mangler.
