**TOYOTA AVENSIS 124 HK MANUELL 2WD**
**TESTDATO: 07.01.2026**
**KODE: 1851774**

**XN40065**

NBF Tilstandsrapport er utarbeidet av Norges Bilbransjeforbund og Forbrukerrådet.

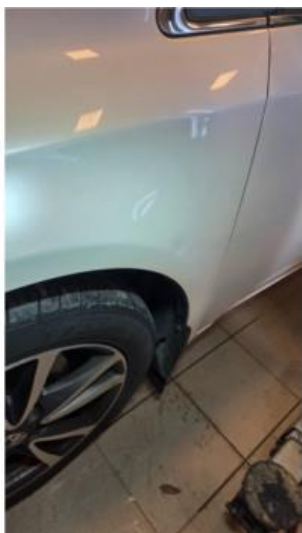
| Punkt | | Beskrivelse | Plassering |
|---|---|---|---|
| 1.1 | Skjermer | Liten parkeringsbulk på venstre framskjerm | |

1.1 Liten parkeringsbulk på venstre framskjerm

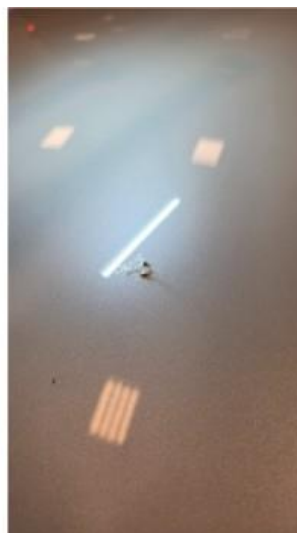
| Punkt | | Beskrivelse | Plassering |
|---|---|---|---|
| 1.2 | Tak | Steinsprut i lakk på taket | |

1.2 Steinsprut i lakk på taket

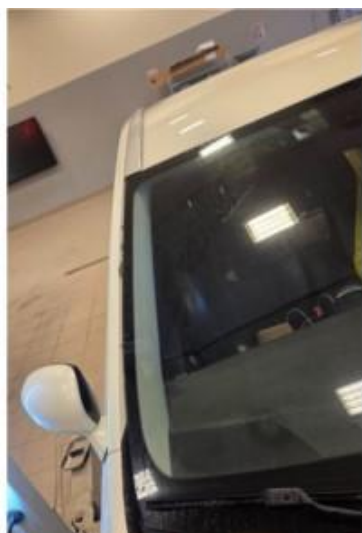
| Punkt | | Beskrivelse | Plassering |
|---|---|---|---|
| 1.3 | Stolpe | Noe flass av lakk ved frontrute, pensles | |

1.3 Noe flass av lakk ved frontrute, pensles
