VOLKSWAGEN ID.4 GTX 220 KW / E2 4WD

TESTDATO: 19.03.2026

CHASSISNR: WVGZZZE2ZNP035938

NBF Tilstandsrapport er utarbeidet av Norges Bilbransjeforbund og Forbrukerrådet.

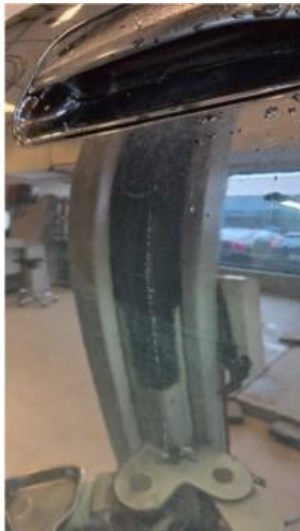
| Punkt | | Beskrivelse | Plassering |
|---|---|---|---|
| 1.1 | Dører | Små riper på førerdør | |

1.1 Små riper på førerdør

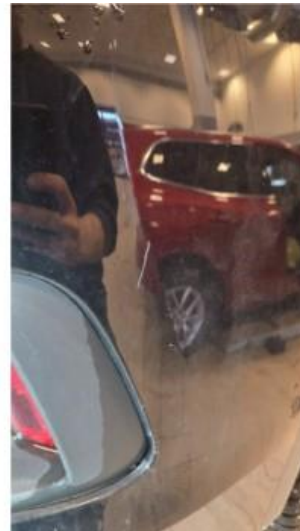
| Punkt | | Beskrivelse | Plassering |
|---|---|---|---|
| 1.2 | Støtfanger | Liten ripe på høyre side av støtfanger bak | |

1.2 Liten ripe på høyre side av støtfanger bak
