AUDI Q5 163 HK AUTOMAT 4WD

TESTDATO: 11.02.2026

ZH56777

NBF Tilstandsrapport er utarbeidet av Norges Bilbransjeforbund og Forbrukerrådet.

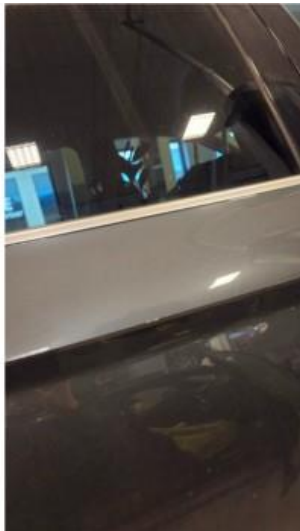
| Punkt | | Beskrivelse | Plassering |
|---|---|---|---|
| 1.1 | Dører | Ripe på høyre bakdør | |

1.1 Ripe på høyre bakdør

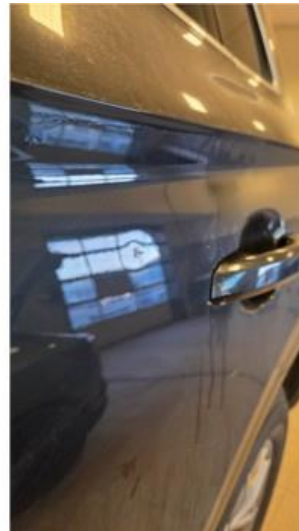
| Punkt | | Beskrivelse | Plassering |
|---|---|---|---|
| 1.2 | Dører | Liten bulk med lakkskade på venstre bakdør | |

1.2 Liten bult med lakkskade på venstre bakdør
