**TESLA MODEL 3 4WD**
**TESTDATO: 07.04.2025**
**KODE: 1685775**

NBF Tilstandsrapport er utarbeidet av Norges Bilbransjeforbund og Forbrukerrådet.

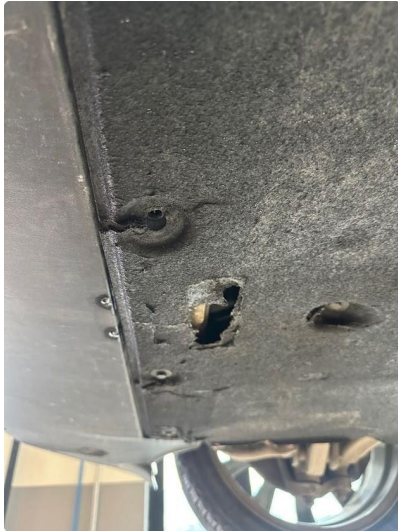
| Punkt | | Beskrivelse | Plassering |
|---|---|---|---|
| 1.1 | Under bil | Noen hull i beskyttelsesplate under motor | |

1.1 Noen hull i beskyttelsesplate under motor

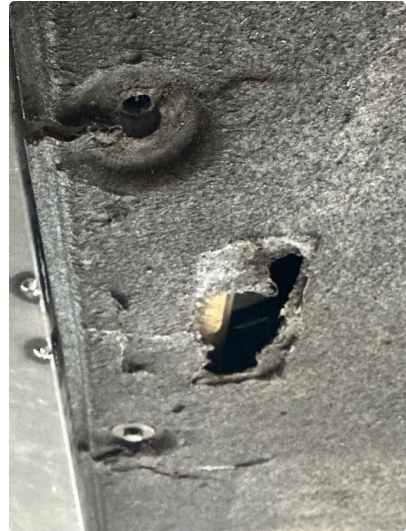
1.1 Noen hull i beskyttelsesplate under motor

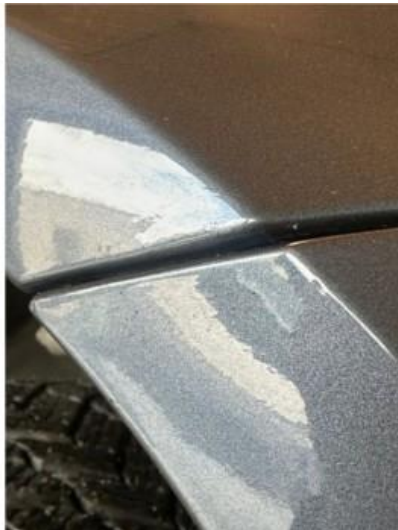
| Punkt | | Beskrivelse | Plassering |
|---|---|---|---|
| 1.2 | Skjermer | Litt lakksig på skjermer foran. Ubetydelig | |

1.2 Litt lakksig på skjermer foran. Ubetydelig
