AUDI A4 AVANT 190 HK AUTOMAT 4WD
TESTDATO: 28.11.2024
KODE: 1579516

NBF Tilstandsrapport er utarbeidet av Norges Bilbransjeforbund og Forbrukerrådet.

OPPSUMMERT STATUS PÅ KJØRETØY

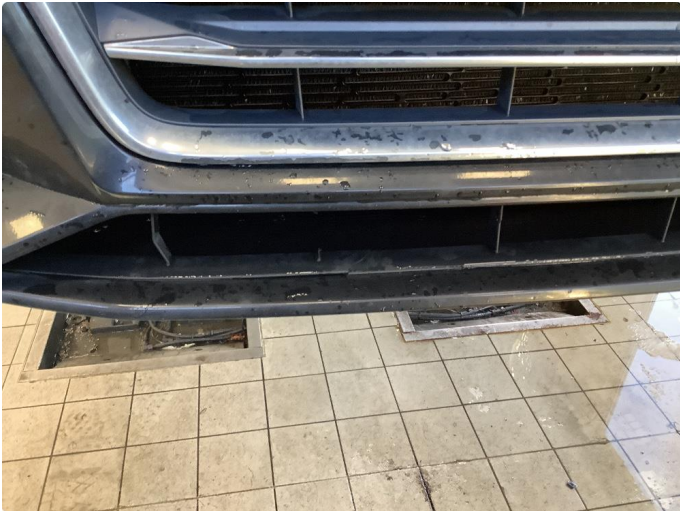
Punkt	Beskrivelse	Plassering
1. EKSTERIØR		
1.1 Lakk	ufagmessig utført arbeid	
1.2 Dekk/Felger	hjulsett mangler - sommer	
1.3 Grill	Liten sprekk

1.3 Liten sprekk
