VOLKSWAGEN ID.4 GTX 220 KW 4WD

TESTDATO: 16.12.2025

CHASSISNR: WVGZZZE2ZNP035704

NBF Tilstandsrapport er utarbeidet av Norges Bilbransjeforbund og Forbrukerrådet.

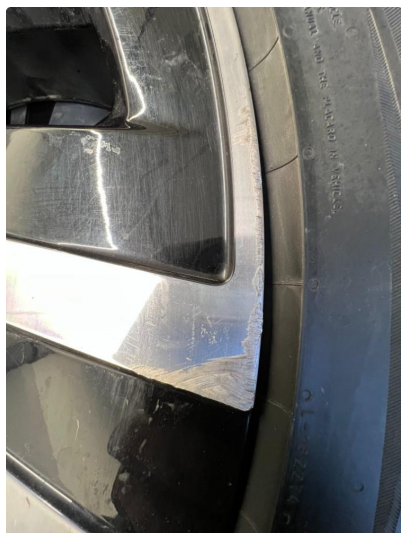
| Punkt | | Beskrivelse | Plassering |
|---|---|---|---|
| 1.1 | Dekk/Felger | Riper i en felg. | |

1.1 Riper i en felg.

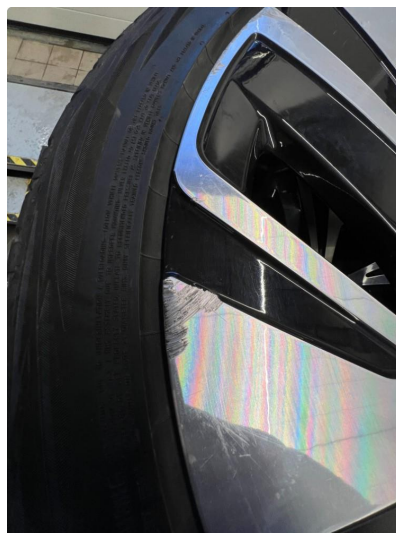
1.1 Riper i en felg.

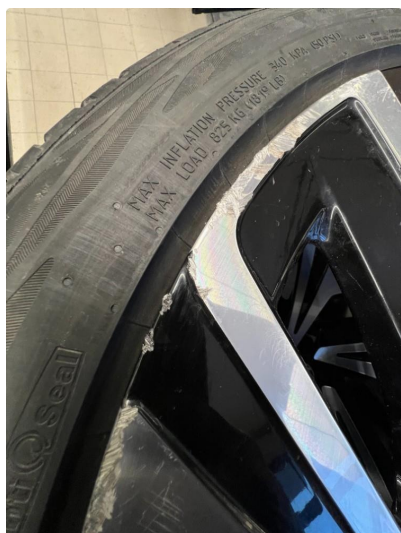
1.1 Riper i en felg.

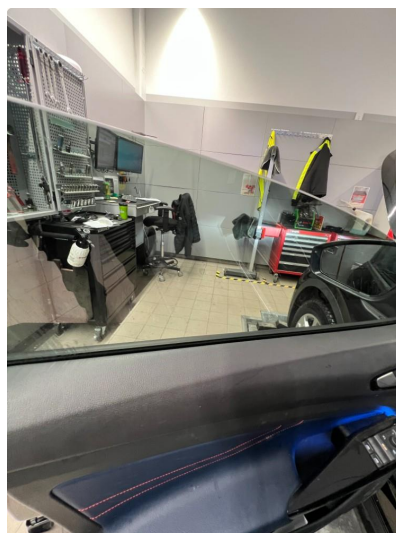
| Punkt | | Beskrivelse | Plassering |
|---|---|---|---|
| 1.2 | Vinduer | Solfilm sideruter foran. | |

1.2 Solfilm sideruter foran.
