MERCEDES-BENZ VITO 190 HK AUTOMAT 4WD

TESTDATO: 14.01.2026

NBF Tilstandsrapport er utarbeidet av Norges Bilbransjeforbund og Forbrukerrådet.

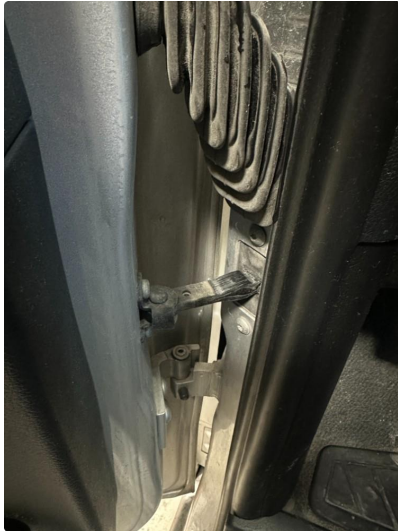
| Punkt | | Beskrivelse | Plassering |
|---|---|---|---|
| 1.2 | Dører | Ulyd i en dørstopper venstre foran | |

1.2 Ulyd i en dørstopper venstre foran

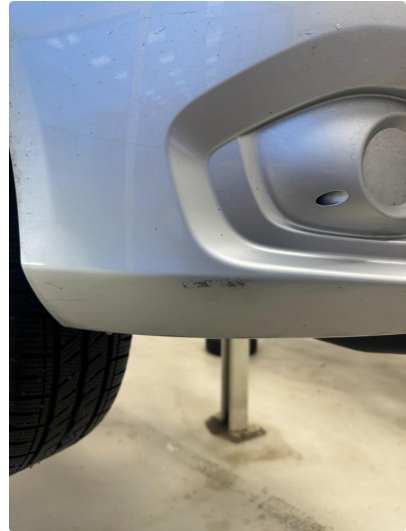
| Punkt | | Beskrivelse | Plassering |
|---|---|---|---|
| 1.3 | Støtfanger | Noen riper i fanger høyre foran | |

1.3 Noen riper i fanger høyre foran

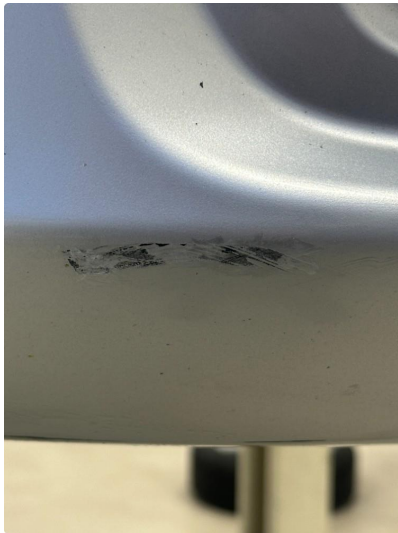
1.3 Noen riper i fanger høyre foran
