TOYOTA RAV4 4WD
TESTDATO: 02.04.2024
KODE: 1381523

| XN41374 | 86 154 KM | 12.02.2016 Førstegang registrert | Bensin hybrid - Hybrid, ikke ladbar |

NBF Tilstandsrapport er utarbeidet av Norges Bilbransjeforbund og Forbrukerrådet.

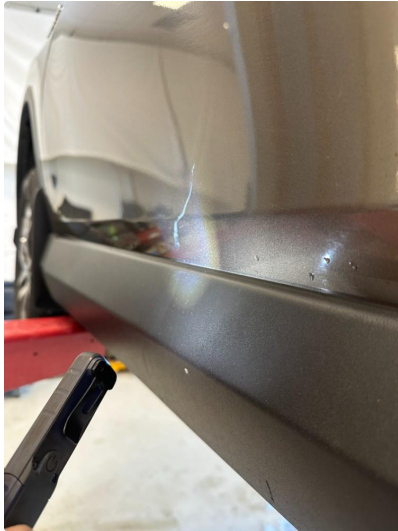
| Punkt | Beskrivelse | Plassering |
|---|--|---|
| 1.1 Dører | Lite p-bulk i dør venstre foran | |

1.1 Lite p-bulk i dør venstre foran

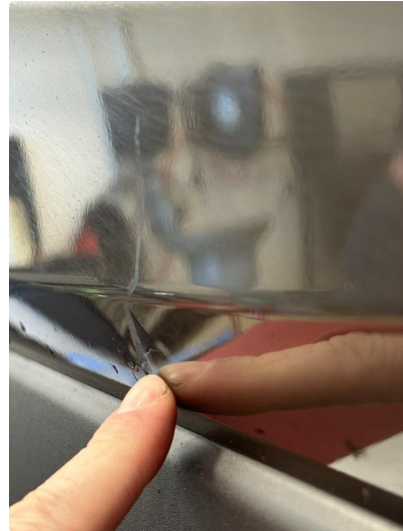
1.1 Lite p-bulk i dør venstre foran

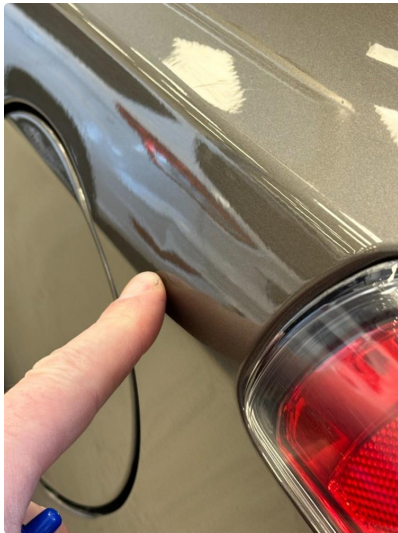
| Punkt | Beskrivelse | Plassering |
|---|--|---|
| 1.2 Skjermer | Liten p-bulk på skjerm venstre bak | |

1.2 Liten p-bulk på skjerm venstre bak

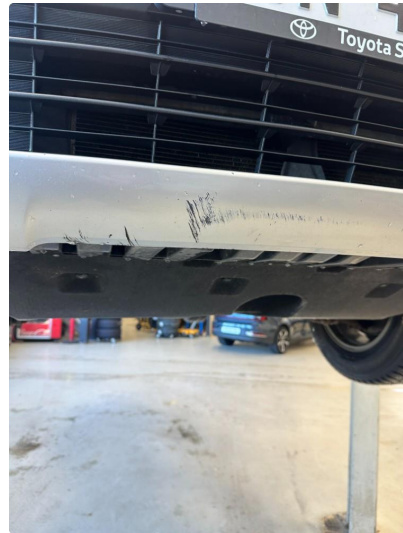
| Punkt | Beskrivelse | Plassering |
|---|--|---|
| 1.3 Støtfanger | Litt oppripet på underside av fanger foran | |

1.3 Litt oppripet på underside av fanger foran

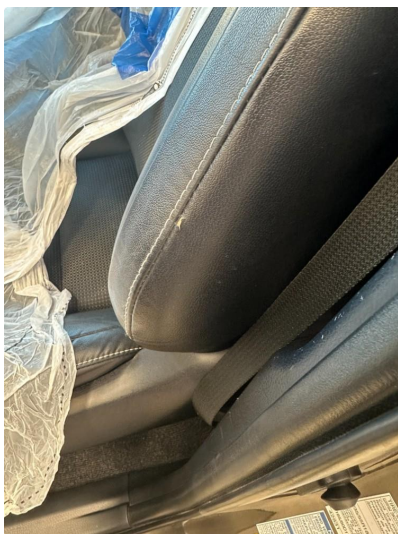
| Punkt | Beskrivelse | Plassering |
|---|--|---|
| 2.1 Seter | Lite rift i seterygg venstre foran | |

2.1 Lite rift i seterygg venstre foran

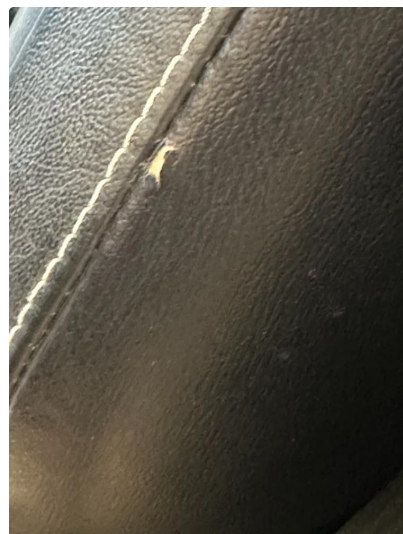
2.1 Lite rift i seterygg venstre foran
