TOYOTA TOYOTA COROLLA 2WD

TESTDATO: 09.02.2026

NBF Tilstandsrapport er utarbeidet av Norges Bilbransjeforbund og Forbrukerrådet.

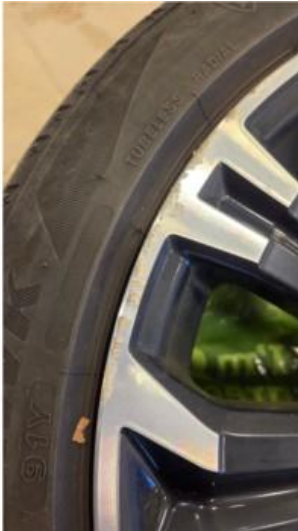
| Punkt | | Beskrivelse | Plassering |
|---|---|---|---|
| 1.1 | Dekk/Felger | En av sommerfelgene er noe kantkjørt | |

1.1 En av sommerfelgene er noe kantkjørt

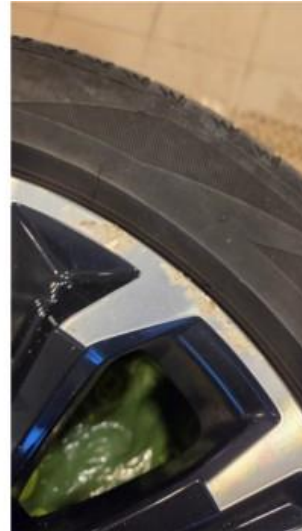
1.1 En av sommerfelgene er noe kantkjørt

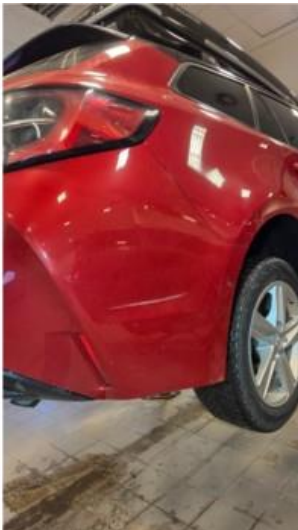
| Punkt | | Beskrivelse | Plassering |
|---|---|---|---|
| 1.2 | Støtfanger | Ripe på støtfanger bak, og noe på baklykt | |

1.2 Ripe på støtfanger bak, og noe på baklykt
