BMW IX XDRIVE50 4WD

TESTDATO: 01.07.2025

CHASSISNR: WBY21CF00PCL88806

NBF Tilstandsrapport er utarbeidet av Norges Bilbransjeforbund og Forbrukerrådet.

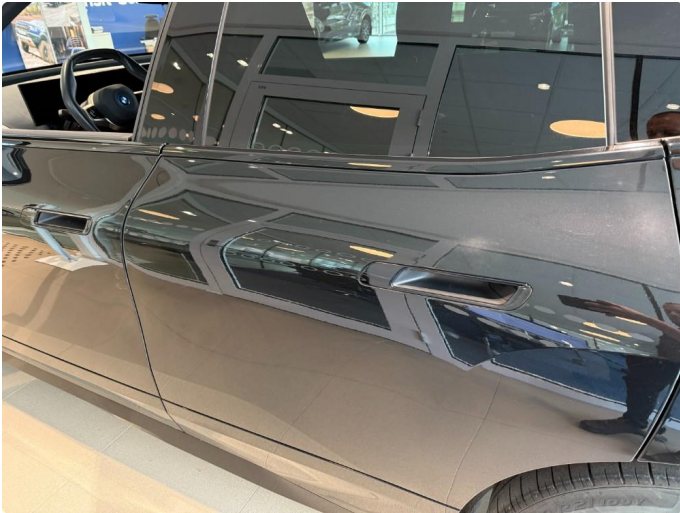
| Punkt | Beskrivelse | Plassering |
|---|---|---|
| 1.1 Dører | Minibulk bakdør venstre. | |

1.1 Minibulk bakdør venstre.

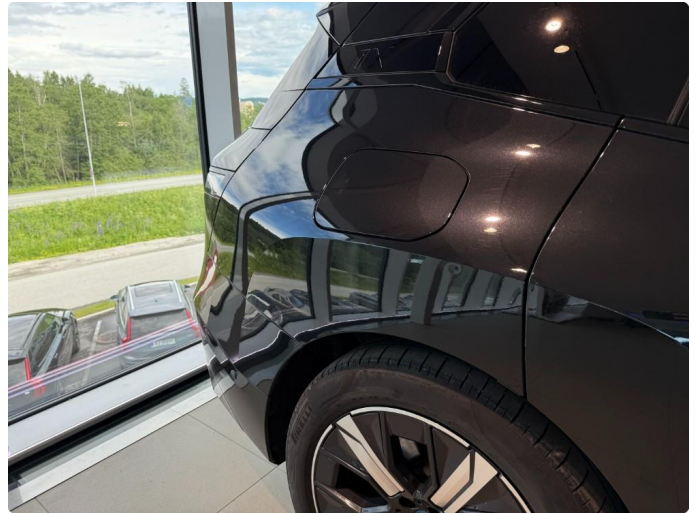
| Punkt | Beskrivelse | Plassering |
|---|---|---|
| 1.2 Skjermer | Minibulk baksjerm høyre, | |

1.2 Minibulk bakskjerm høyre,

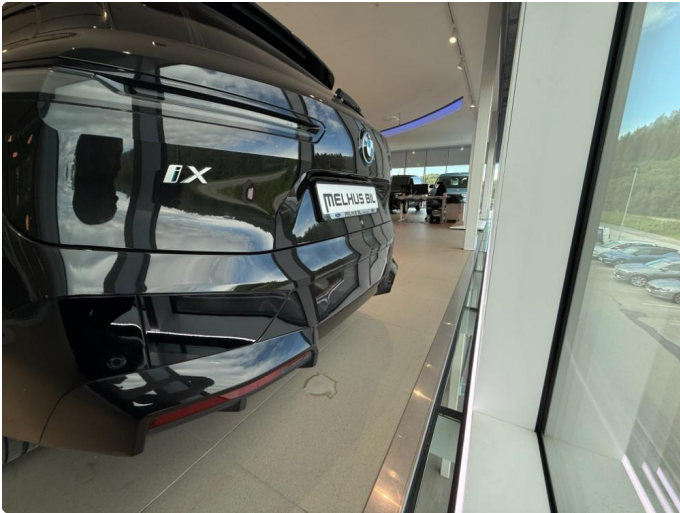
| Punkt | Beskrivelse | Plassering |
|---|---|---|
| 1.3 Støtfanger | Riper støtfanger bak. | |

1.3 Riper støtfanger bak.
