MERCEDES-BENZ GLC 220 D 4MATIC 170 HK AUTOMAT  
4WD

TESTDATO: 07.01.2026

NBF Tilstandsrapport er utarbeidet av Norges Bilbransjeforbund og Forbrukerrådet.

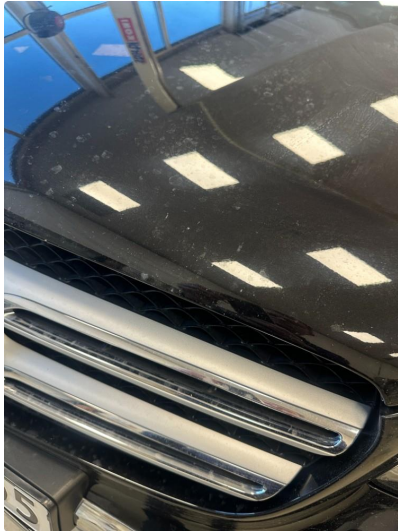
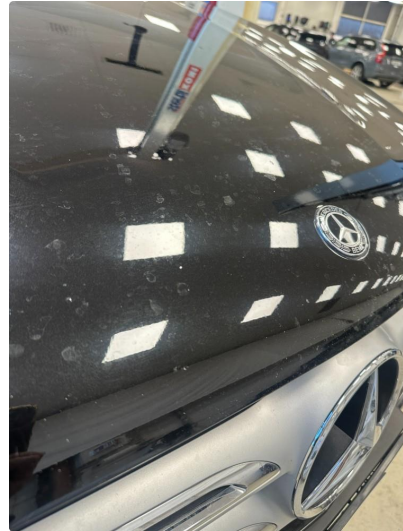
| Punkt | Beskrivelse | Plassering |
|---|---|---|
| 1.1 Panser | Noen steinsprut i panser. Normal slitasje | |

1.1 Noen steinsprut i panser. Normal slitasje

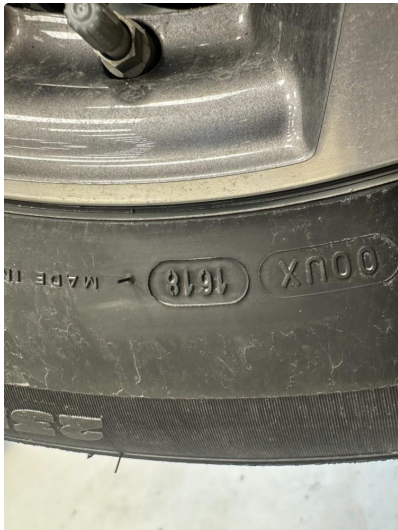
| Punkt | Beskrivelse | Plassering |
|---|---|---|
| 1.2 Dekk/Felger | Vinterdekk produsert i uke 16, 2018 | |

1.2 Vinterdekk produsert i uke 16, 2018

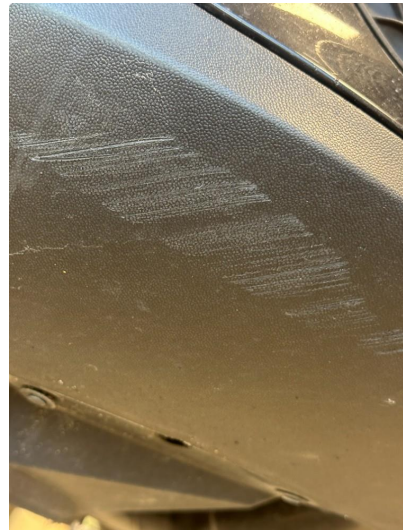
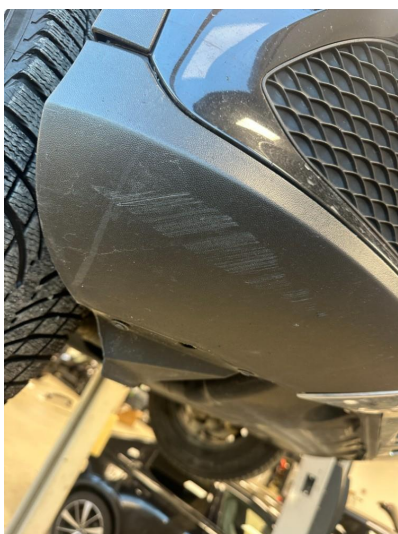
| Punkt | Beskrivelse | Plassering |
|---|---|---|
| 1.3 Støtfanger | Litt oppripet på undersida av fanger foran | |

1.3 Litt oppripet på undersida av fanger foran

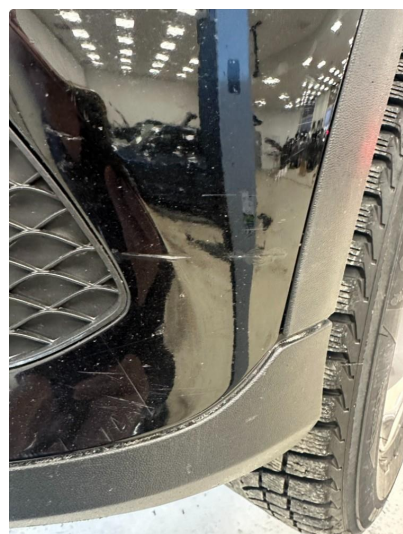
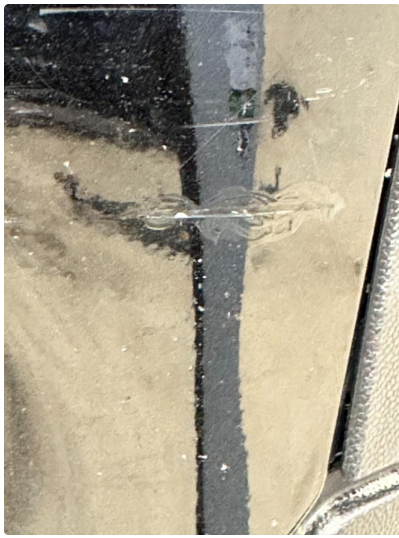
| Punkt | Beskrivelse | Plassering |
|---|---|---|
| 1.4 Støtfanger | ripe(r) ned til grunning i fanger foran. Lakkeres forenklet | |

1.4 Ripe(r) ned til grunning i fanger foran. Lakkeres forenklet

1.4 Ripe(r) ned til grunning i fanger foran.  
Lakkeres forenklet

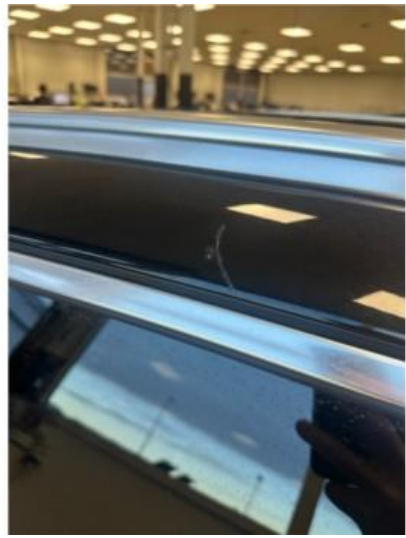
| Punkt | Beskrivelse | Plassering |
|---|---|---|
| 1.5 Tak | Ripe i tak ved rails høyre side | |

1.5 Ripe i tak ved rails høyre side

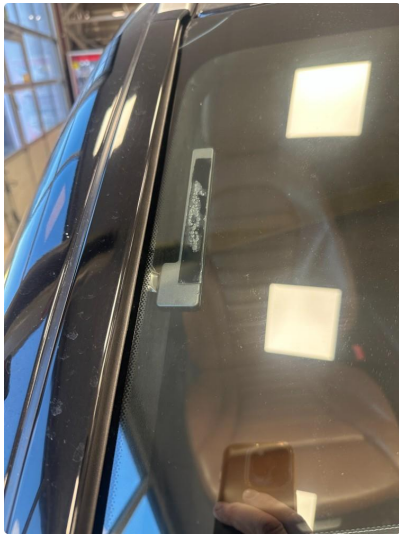
| Punkt | Beskrivelse | Plassering |
|---|---|---|
| 2.1 Multimedia | Ettermontert DAB+ løsning | |

2.1 Ettermontert DAB+ løsning
