VOLKSWAGEN ID.4 GTX 220 KW 4WD

TESTDATO: 03.03.2026

NBF Tilstandsrapport er utarbeidet av Norges Bilbransjeforbund og Forbrukerrådet.

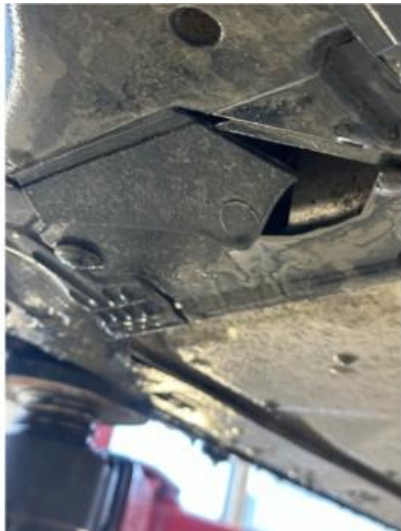
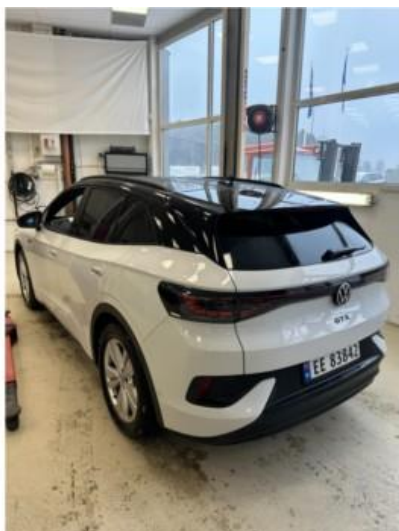
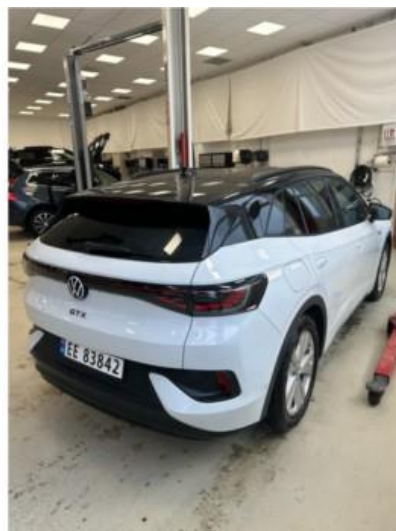
| Punkt | | Beskrivelse | Plassering |
|---|---|---|---|
| 1.1 | Under bil | Sprekk i beskyttelsesplate under i bil | |

1.1 Sprekk i beskyttelsesplate under i bil
