HYUNDAI IONIQ5 2WD

TESTDATO: 09.12.2025

NBF Tilstandsrapport er utarbeidet av Norges Bilbransjeforbund og Forbrukerrådet.

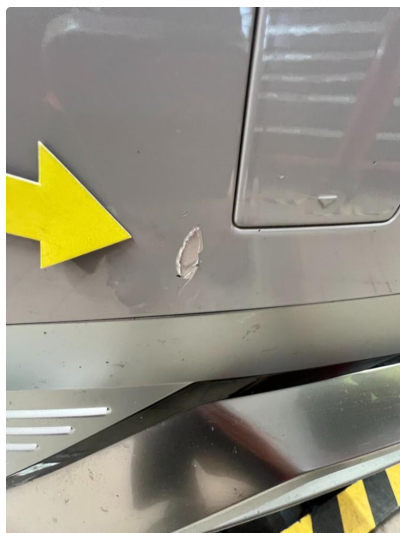
| Punkt | Beskrivelse | Plassering |
|---|---|---|
| 1.1 Støtfanger | Riper/hakk støtfanger foran. | |

1.1 Riper/hakk støtfanger foran.

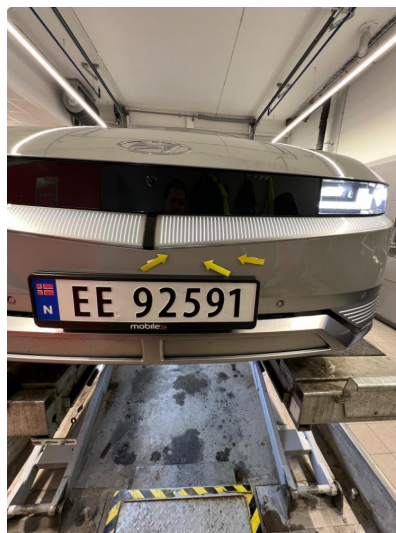
1.1 Riper/hakk støtfanger foran.
