**MERCEDES-BENZ GLK 220 CDI 4MATIC 170 HK AUTOMAT 4WD**
**TESTDATO: 20.10.2025**
**KODE: 1829512**

**CV70965**

NBF Tilstandsrapport er utarbeidet av Norges Bilbransjeforbund og Forbrukerrådet.

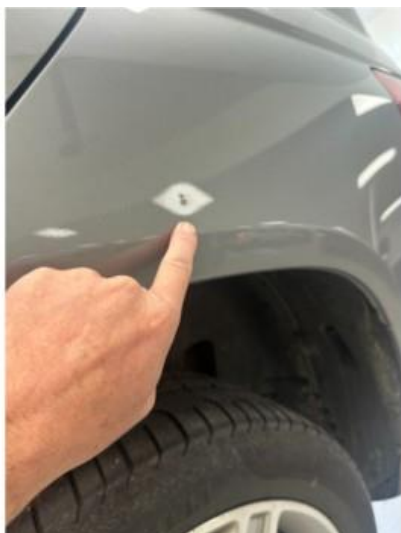
| Punkt | | Beskrivelse | Plassering |
|---|---|---|---|
| 1.2 | Skjermer | Liten bulk i skjerm venstre bak | |

1.2 Liten bulk i skjerm venstre bak

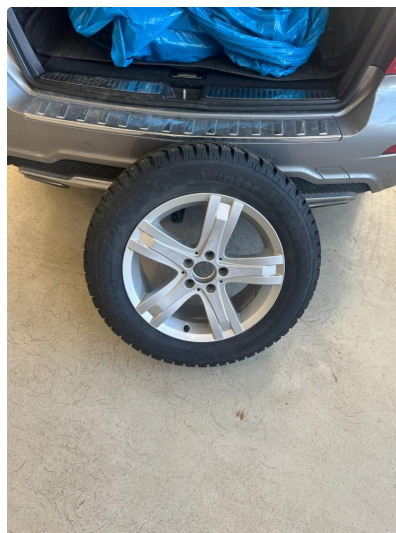
| Punkt | | Beskrivelse | Plassering |
|---|---|---|---|
| 1.3 | Dekk/Felger | Påbegynnende oksidering på vinterfelger. Normal slitasje | |

1.3 Påbegynnende oksidering på vinterfelger.  
Normal slitasje
