VOLKSWAGEN ID.4 GTX 220 KW 4WD

TESTDATO: 29.08.2025

CHASSISNR: WVGZZZE2ZNP007348

NBF Tilstandsrapport er utarbeidet av Norges Bilbransjeforbund og Forbrukerrådet.

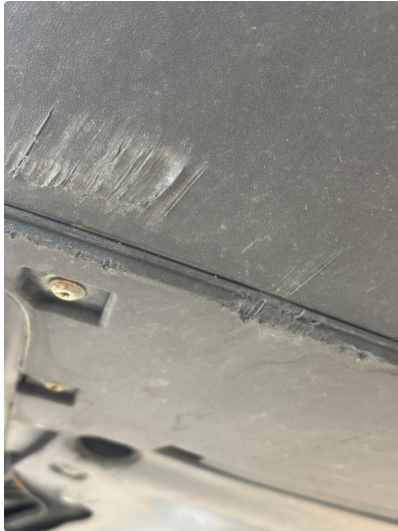
| Punkt | | Beskrivelse | Plassering |
|---|---|---|---|
| 1.1 | Støtfanger | Litt oppriper på underside av fanger foran. Normal slitasje | |

1.1 Litt oppripet på underside av fanger foran.  
Normal slitasje

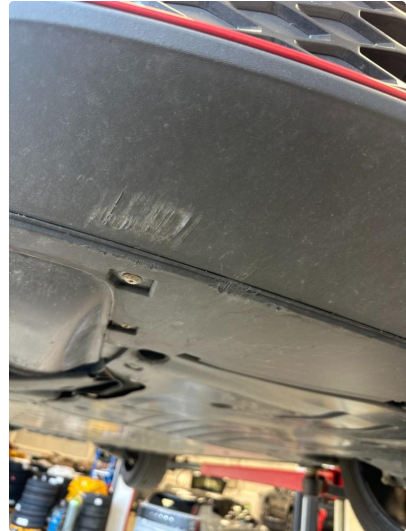
1.1 Litt oppripet på underside av fanger foran.  
Normal slitasje
