AUDI Q7 E-TRON 4WD

CHASSISNR: WAUZZZ4M5HD017490

NBF Tilstandsrapport er utarbeidet av Norges Bilbransjeforbund og Forbrukerrådet.

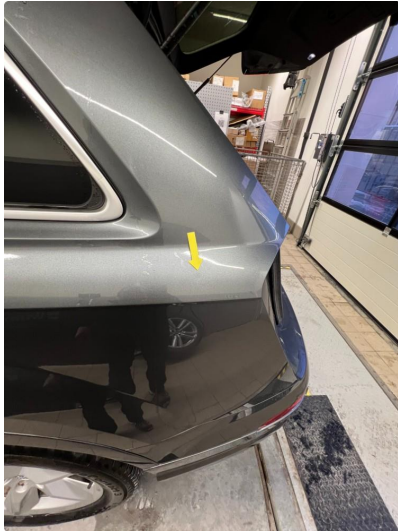
| Punkt | | Beskrivelse | Plassering |
|---|---|---|---|
| 1.1 | Skjermer | Minibulk bakskjerm venstre. | |

1.1 Minibulk bakskjerm venstre.

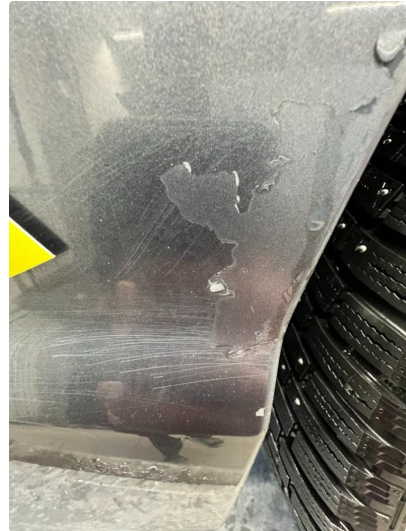
| Punkt | | Beskrivelse | Plassering |
|---|---|---|---|
| 1.2 | Støtfanger | Lakkflass støtfangerhjørne høyre bak. | |

1.2 Lakklass støtfangerhjørne høyre bak.

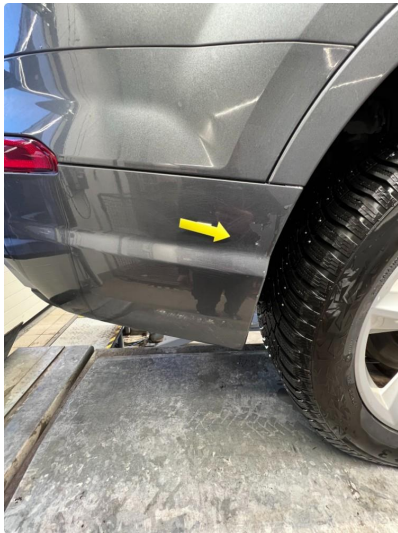
1.2 Lakklass støtfangerhjørne høyre bak.
