VOLKSWAGEN ID.3 PRO 150 KW 2WD

TESTDATO: 16.01.2026

NBF Tilstandsrapport er utarbeidet av Norges Bilbransjeforbund og Forbrukerrådet.

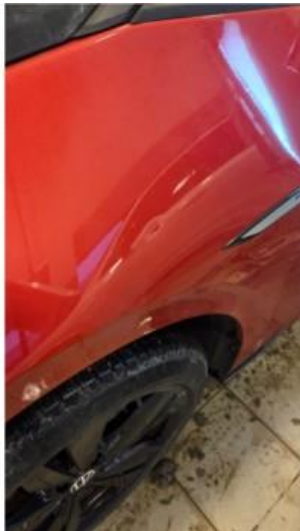
| Punkt | | Beskrivelse | Plassering |
|---|---|---|---|
| 1.1 | Skjermer | Liten bulk med ripe på venstre forskjerm | |

1.1 Liten bulk med ripe på venstre forskjerm
