**KIA SPORTAGE,SL,SLS 135 HK MANUELL 2WD**
**TESTDATO: 22.07.2024**
**KODE: 1464759**

<b>UX65563</b>

NBF Tilstandsrapport er utarbeidet av Norges Bilbransjeforbund og Forbrukerrådet.

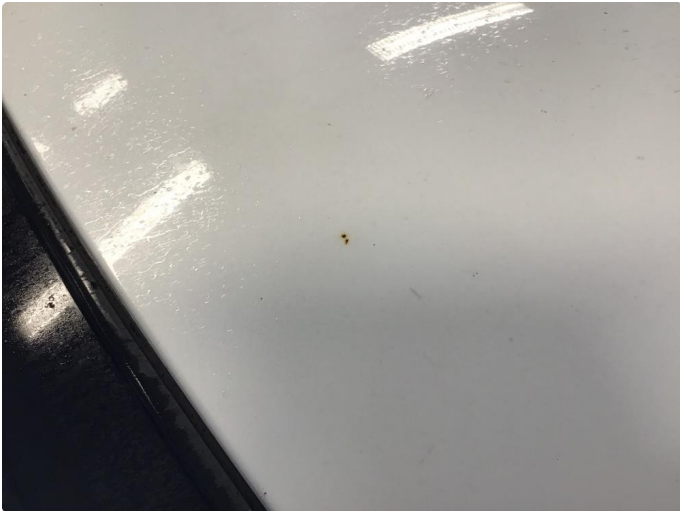
Punkt	Beskrivelse	Plassering
<b>1. EKSTERIØR</b>		
1.1 Dører	Dørstopper venstre bak litt treg	venstre bak
1.2 Tak	Rustprikker tak	midten foran

1.2 Rustprikker tak
