BMW 530E IPERFORMANCE 2WD
TESTDATO: 02.10.2024
KODE: 1515983

UR99615

NBF Tilstandsrapport er utarbeidet av Norges Bilbransjeforbund og Forbrukerrådet.

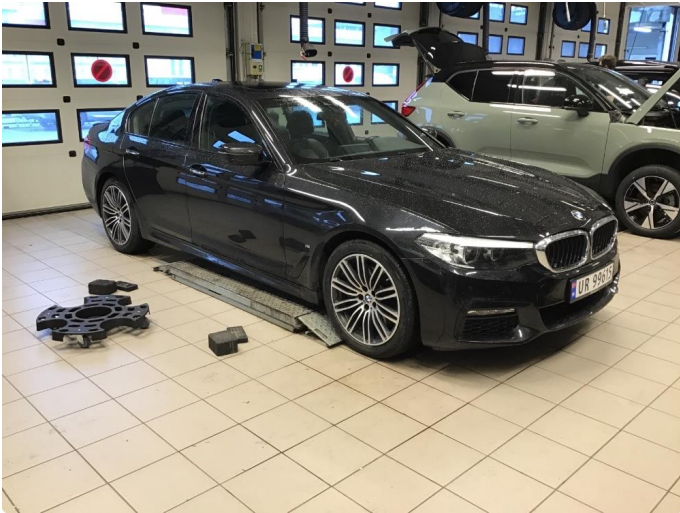
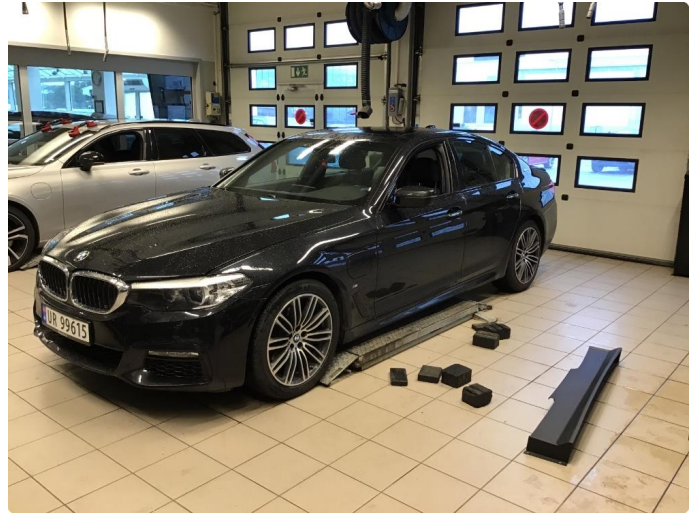
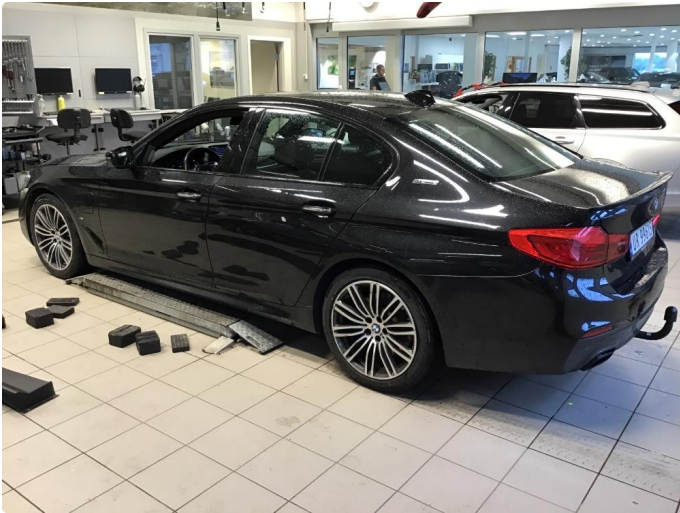
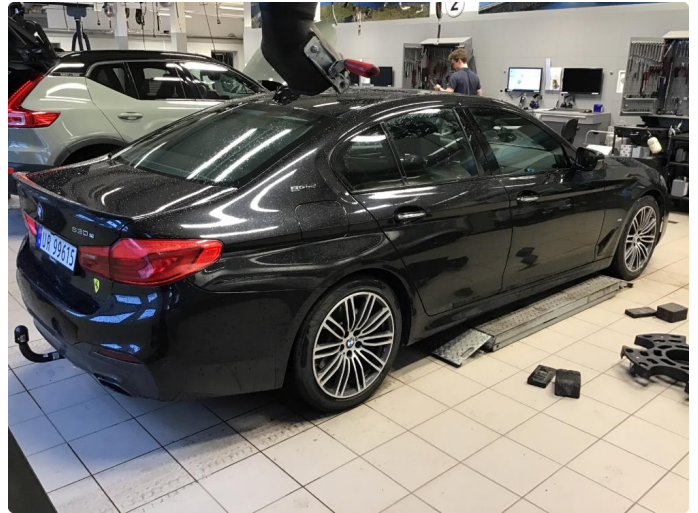
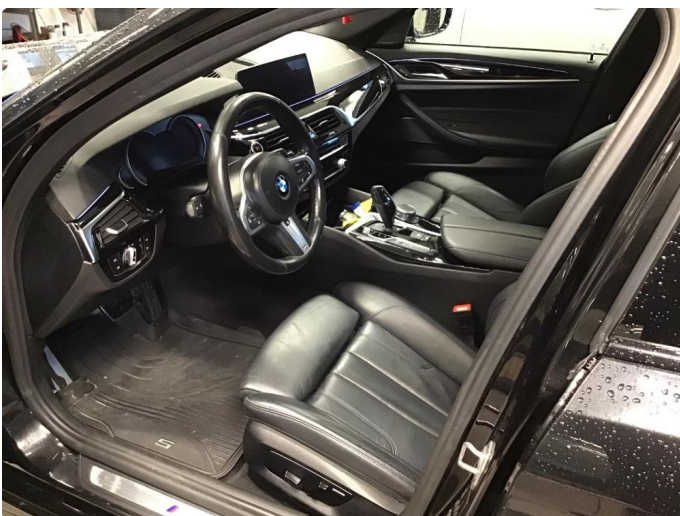
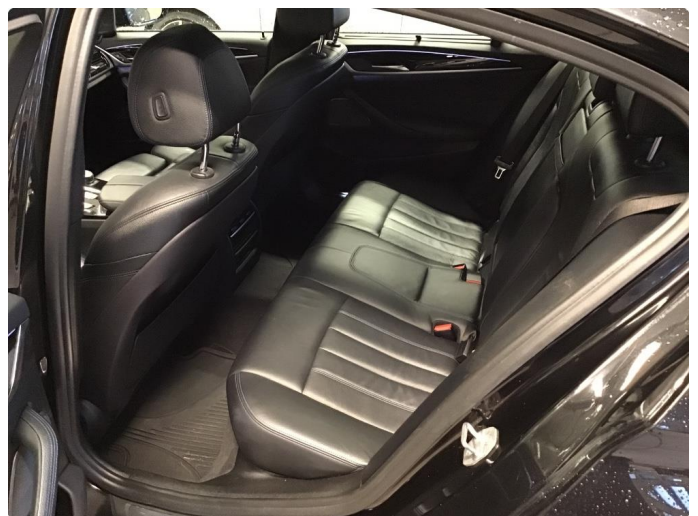
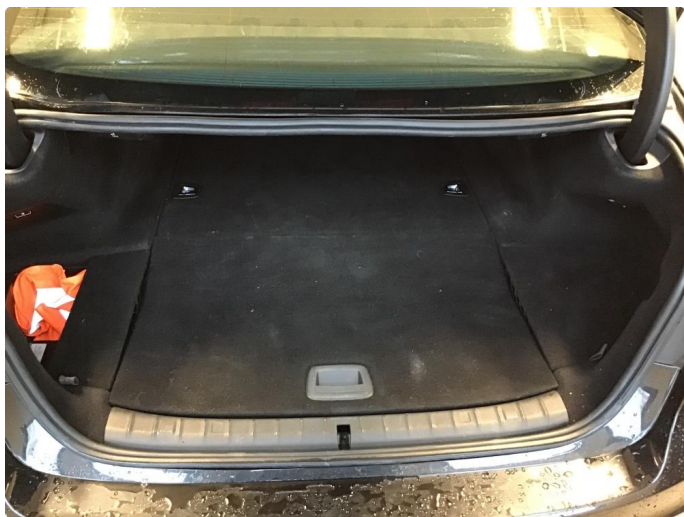
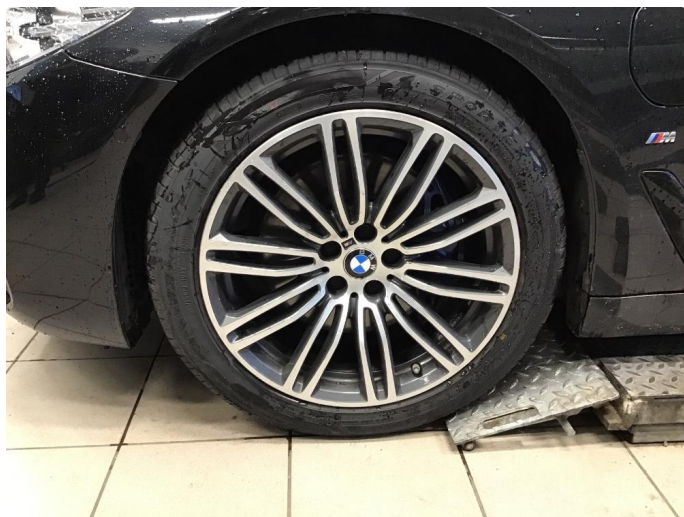
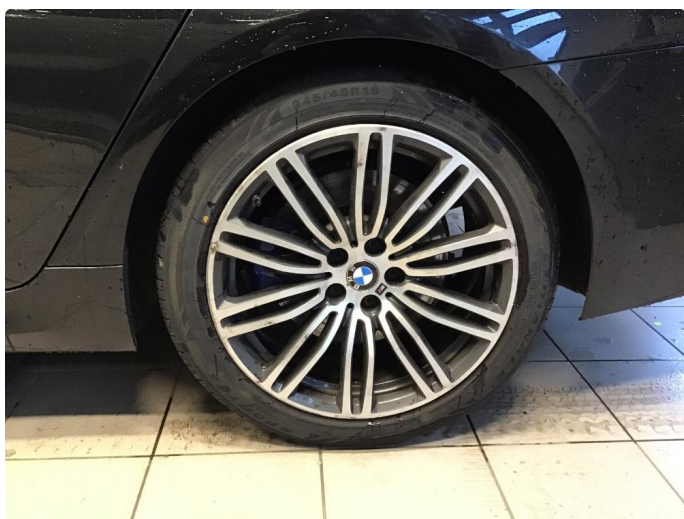
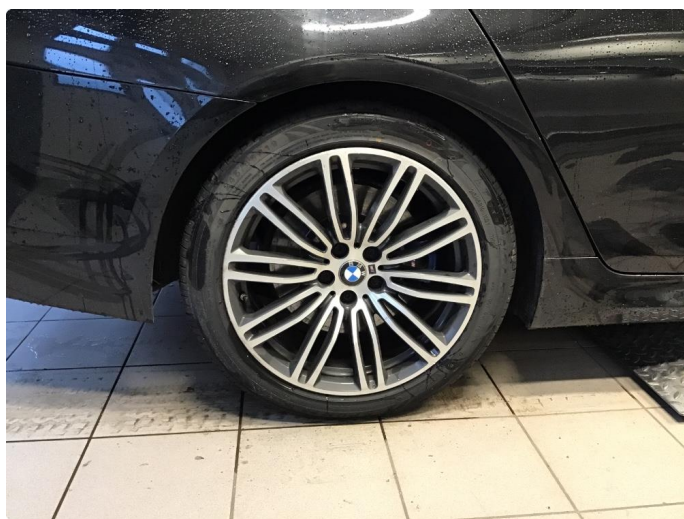
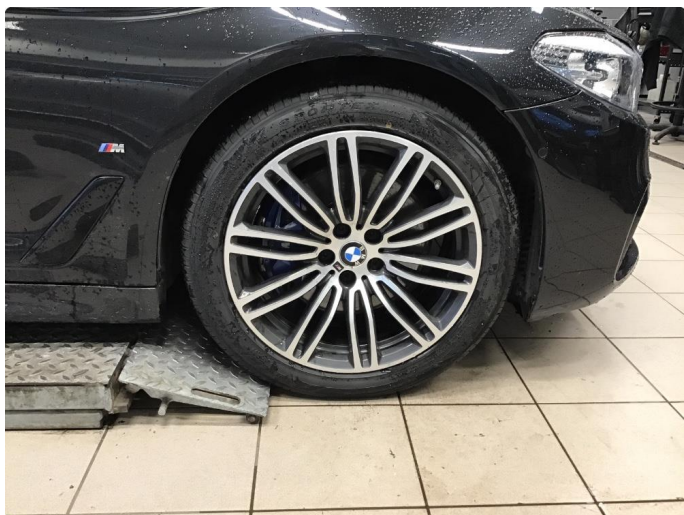
Punkt	Beskrivelse	Plassering
1. EKSTERIØR		
1.1 Panser	feil på panserlås	venstre foran
1.2 Støtfanger	skrubbskader underkant	høyre foran
1.3 Kanal	skade	høyre - midten høyre
2. BREMSER		
2.1 Bremsfunksjon	slitte klosser	begge bak
