**BMW I I3 2WD**
**TESTDATO: 28.02.2025**
**KODE: 1635061**

<b>EV88468</b>

NBF Tilstandsrapport er utarbeidet av Norges Bilbransjeforbund og Forbrukerrådet.

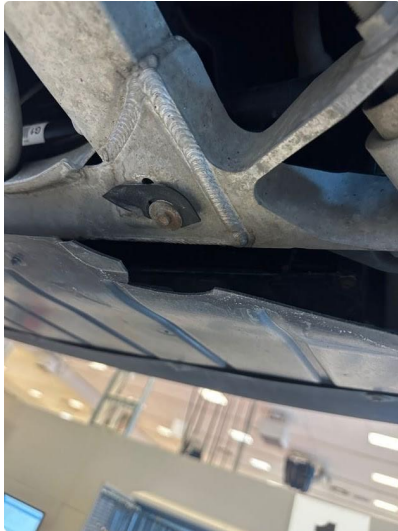
Punkt	Beskrivelse	Plassering
<b>1. EKSTERIØR</b>		
1.1 Under bil	Liten skade i beskyttelsesplate under bilen

1.1 Liten skade i beskyttelsesplate under bilen

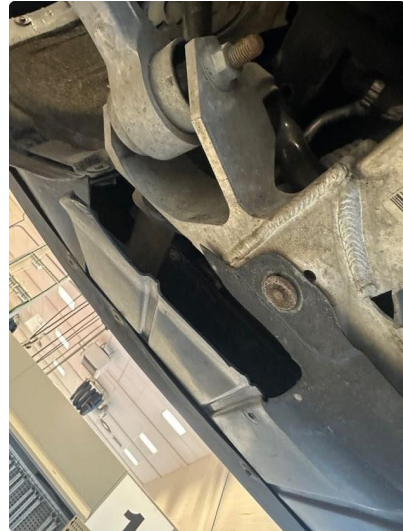
1.1 Liten skade i beskyttelsesplate under bilen
