**OPEL INSIGNIA SPORTS TOURER 136 HK AUTOMAT 2WD**
**TESTDATO: 02.10.2025**
**KODE: 1827351**

**XD88126**

NBF Tilstandsrapport er utarbeidet av Norges Bilbransjeforbund og Forbrukerrådet.

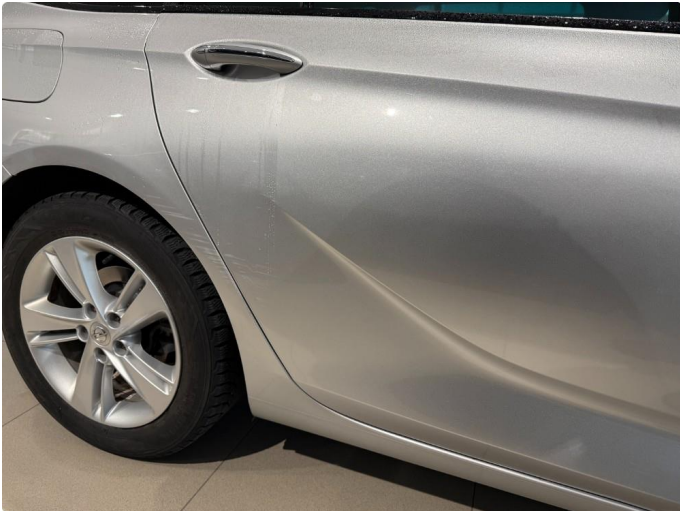
| Punkt | Beskrivelse | Plassering |
|---|---|---|
| 1.1 Dører | Riper bakdør venstre. | |

1.1 Riper bakdør venstre.

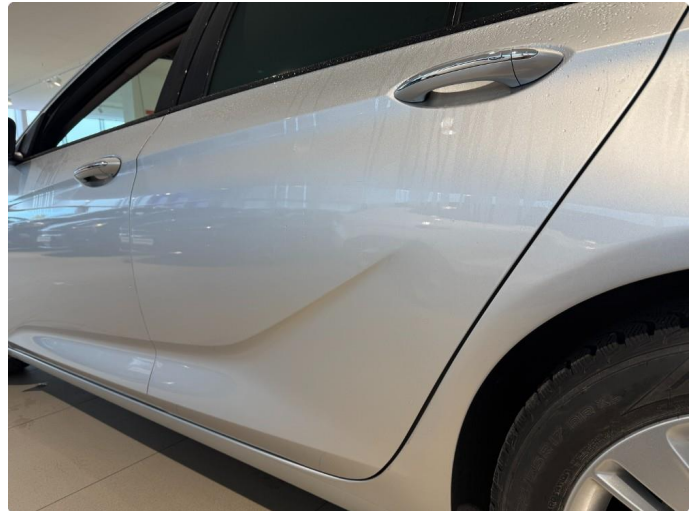
| Punkt | Beskrivelse | Plassering |
|---|---|---|
| 1.2 Dører | Bulk bakdør venstre. | |

1.2 Bulk bakdør venstre.

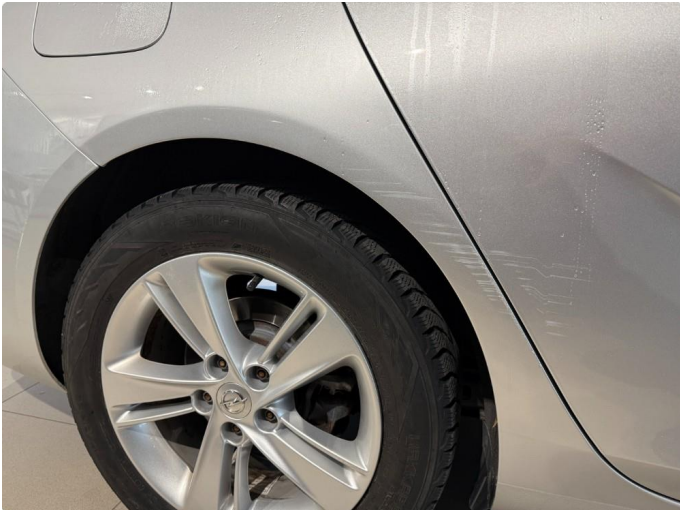
| Punkt | Beskrivelse | Plassering |
|---|---|---|
| 1.3 Skjermer | Riper hjulbue høyre bak. | |

1.3 Riper hjulbue høyre bak.

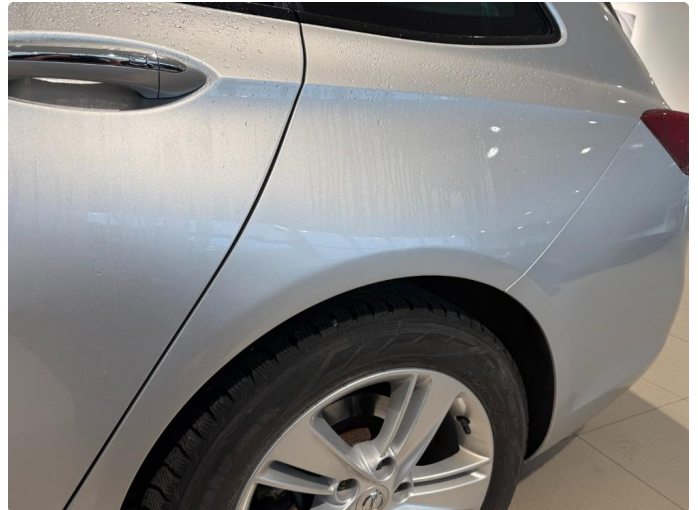
| Punkt | Beskrivelse | Plassering |
|---|---|---|
| 1.4 Skjermer | Minibulk bakskjerm venstre. | |

1.4 Minibulk bakskjerm venstre.

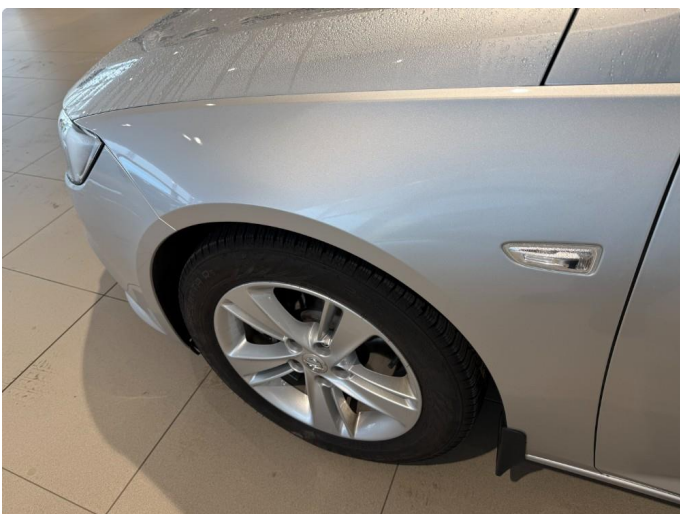
| Punkt | Beskrivelse | Plassering |
|---|---|---|
| 1.5 Skjermer | Minibulk framskjerm venstre. | |

1.5 Minibulk framskjerm venstre.

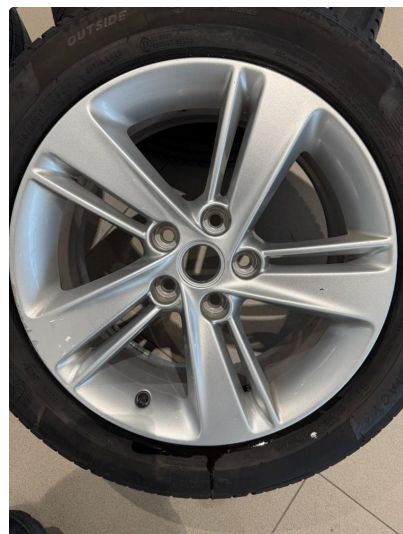
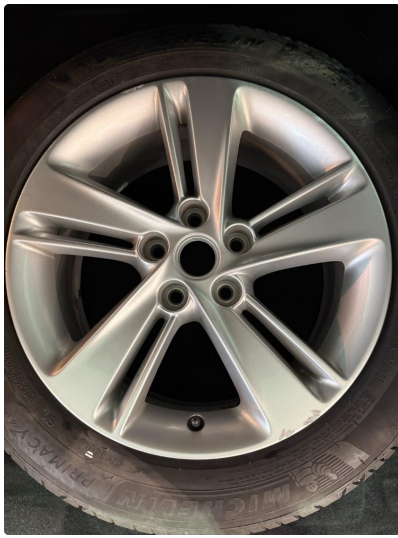
| Punkt | Beskrivelse | Plassering |
|---|---|---|
| 1.7 Dekk/Felger | Noen riper i 2 vinterfelger. | |

1.7 Noen riper i 2 vinterfelger.

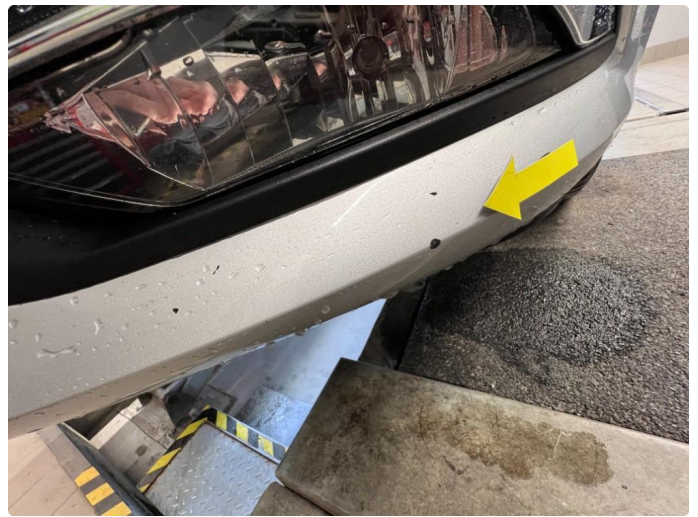
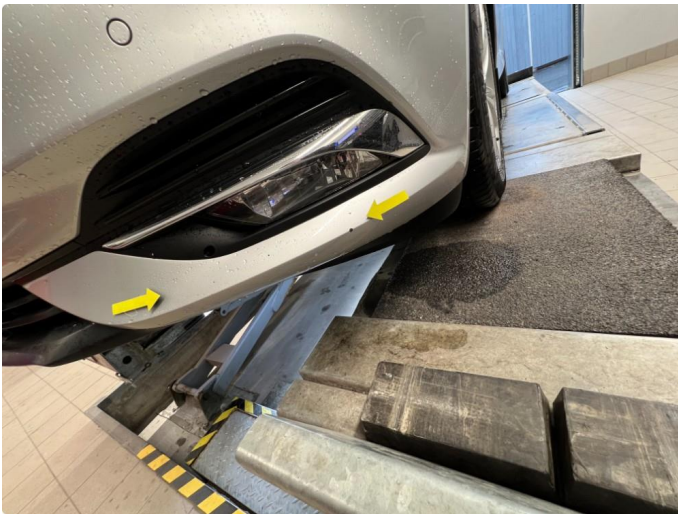
| Punkt | Beskrivelse | Plassering |
|---|---|---|
| 1.8 Støtfanger | steinsprut | |

1.8 Steinsprut

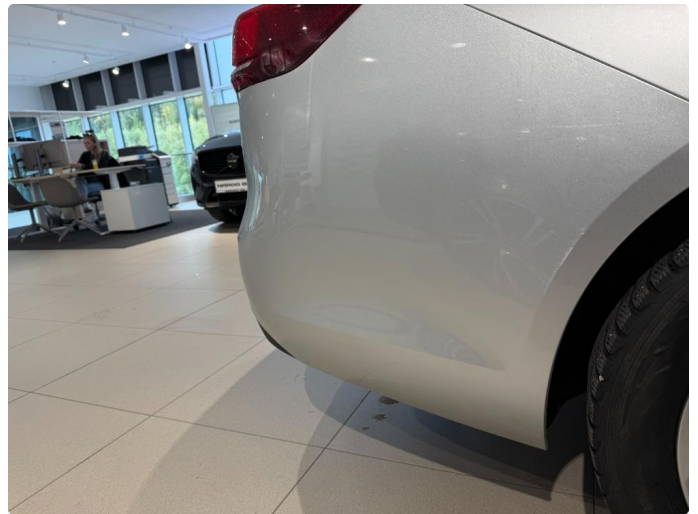
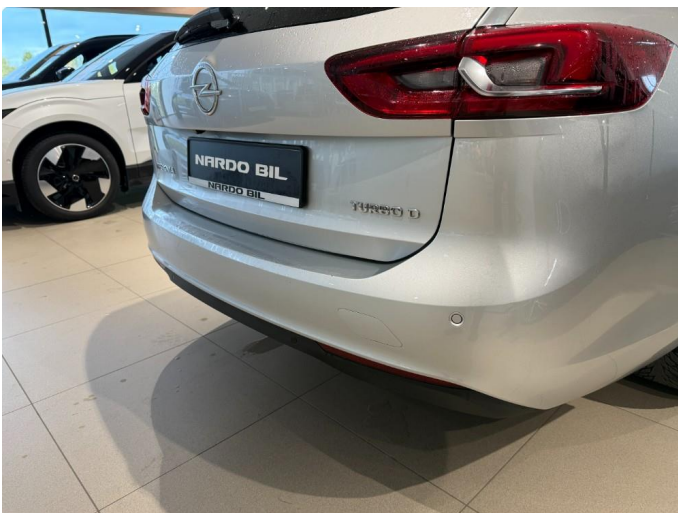
| Punkt | Beskrivelse | Plassering |
|---|---|---|
| 1.9 Støtfanger | Riper støtfangerhjørne høyre bak og noen bruksmerker. | |

1.9 Riper støtfangerhjørne høyre bak og noen bruksmerker.
