VOLKSWAGEN TIGUAN 150 HK AUTOMAT 4WD
TESTDATO: 24.09.2024
KODE: 1516027

UF75782

NBF Tilstandsrapport er utarbeidet av Norges Bilbransjeforbund og Forbrukerrådet.

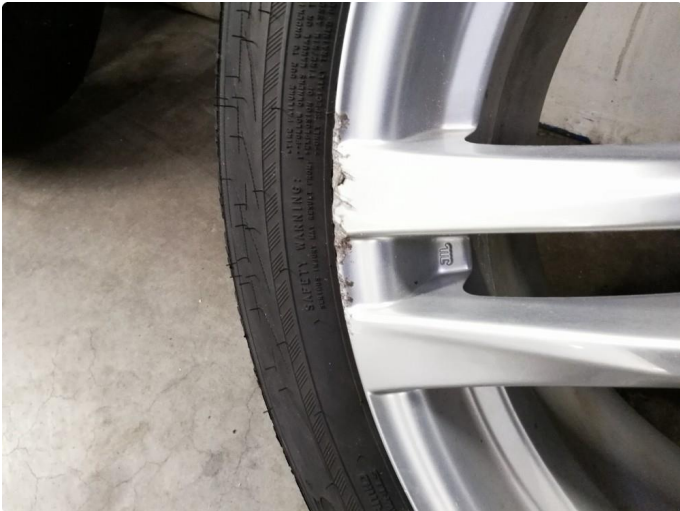
Punkt	Beskrivelse	Plassering
1. EKSTERIØR		
1.1 Dekk/Felger	Kantkjøringsmerke på en felg

1.1 Kantkjøringsmerke på en felg
