TESLA MODEL X 4WD
TESTDATO: 19.02.2025
KODE: 1645263

| EV99574 | 80 624 KM | 30.09.2019 Førstegang registrert | Elektrisk |

NBF Tilstandsrapport er utarbeidet av Norges Bilbransjeforbund og Forbrukerrådet.

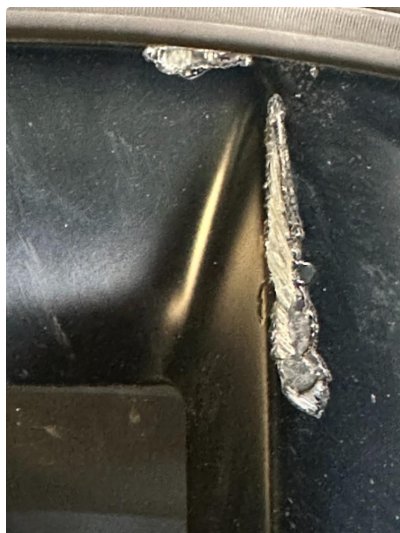
| Punkt | Beskrivelse | Plassering |
|---|---|---|
| 1.1 Dekk/Felger | Skade på en sommerfelg | |

1.1 Skade på en sommerfelg

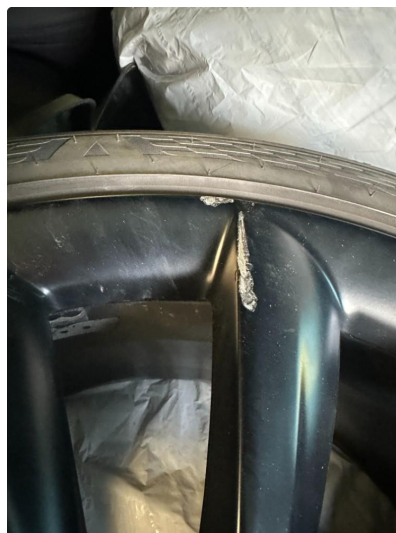
1.1 Skade på en sommerfelg

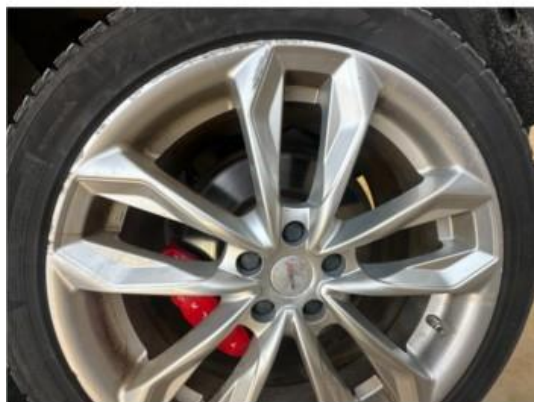
| Punkt | Beskrivelse | Plassering |
|---|---|---|
| 1.2 Dekk/Felger | En vinterfelg litt kantkjørt | |

1.2 En vinterfelg litt kantkjørt

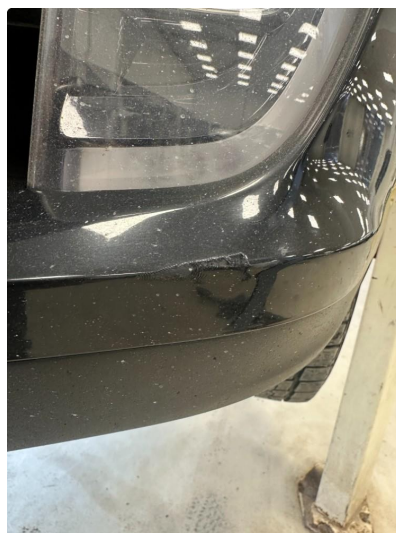
| Punkt | Beskrivelse | Plassering |
|---|---|---|
| 1.3 Støtfanger | Liten skade i fanger venstre foran | |

1.3 Liten skade i fanger venstre foran

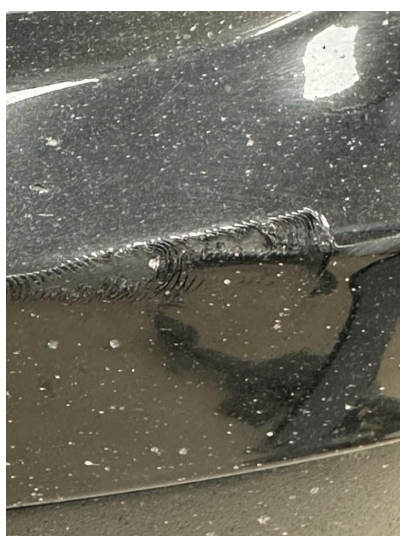
1.3 Liten skade i fanger venstre foran
