MERCEDES-BENZ GLC 350 E 4MATIC 4WD
TESTDATO: 04.02.2025
KODE: 1630584

| VH90363 | 116 458 KM | 28.07.2017 Førstegang registrert | Bensin hybrid - Ladbar hybrid |

NBF Tilstandsrapport er utarbeidet av Norges Bilbransjeforbund og Forbrukerrådet.

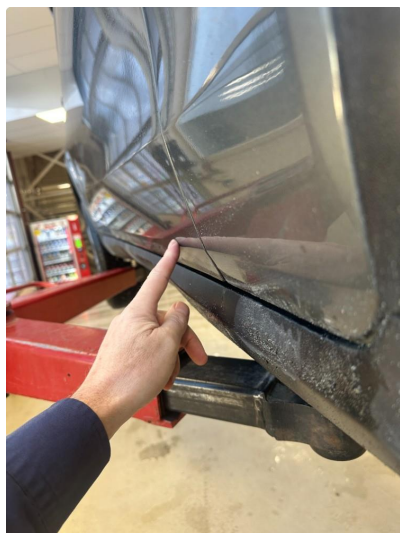
| Punkt | Beskrivelse | Plassering |
|---|---|---|
| 1.1 Dører | Liten p-bulk i dør høyre foran | |

1.1 Liten p-bulk i dør høyre foran

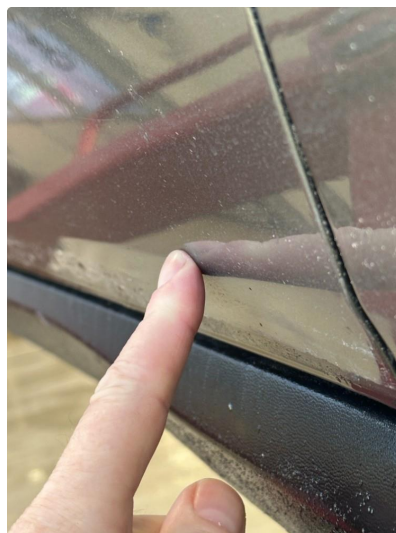
1.1 Liten p-bulk i dør høyre foran

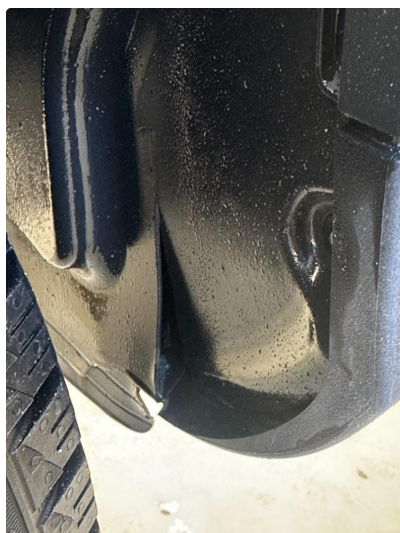
| Punkt | Beskrivelse | Plassering |
|---|---|---|
| 1.2 Skjermer | Liten sprekk i plastinnerskjerm høyre foran | |

1.2 Liten sprek i plastinnerskjerm høyre foran

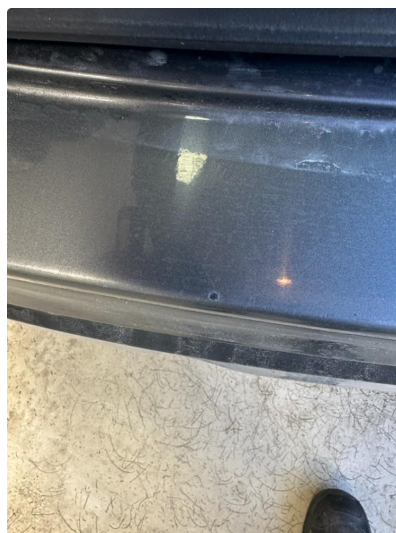
| Punkt | Beskrivelse | Plassering |
|---|---|---|
| 1.3 Terskler/innlastningssone | Liten lakkskade i lastesone fanger bak | |

1.3 Liten lakkskade i lastesone fanger bak
