VOLKSWAGEN ID.4 GTX 220 KW 4WD

TESTDATO: 15.01.2026

CHASSISNR: WVGZZZE2ZNP023022

NBF Tilstandsrapport er utarbeidet av Norges Bilbransjeforbund og Forbrukerrådet.

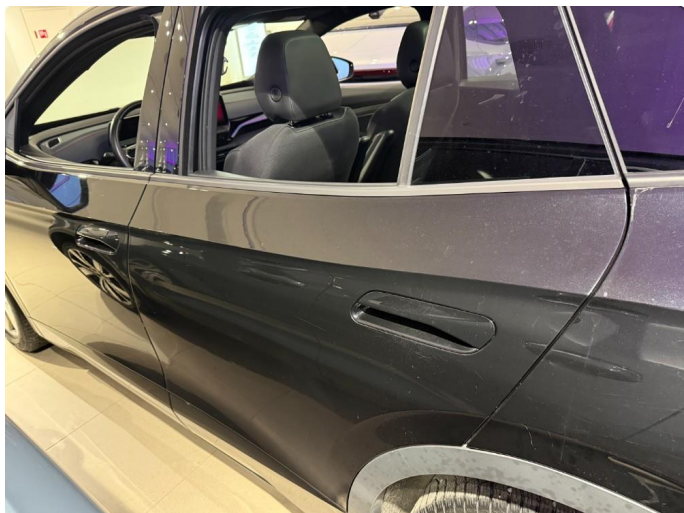
| Punkt | | Beskrivelse | Plassering |
|---|---|---|---|
| 1.1 | Dører | Minibulk bakdør venstre. | |

1.1 Minibulk bakdør venstre.

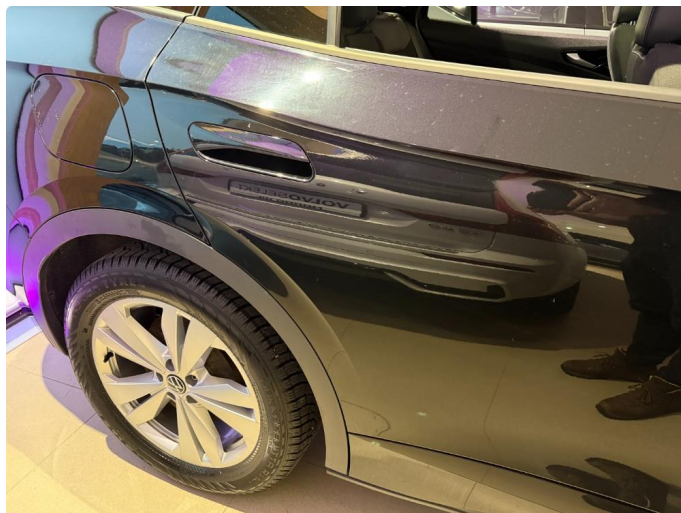
| Punkt | | Beskrivelse | Plassering |
|---|---|---|---|
| 1.2 | Dører | Minibulk bakdør høyre. | |

1.2 Minibulk bakdør høyre.

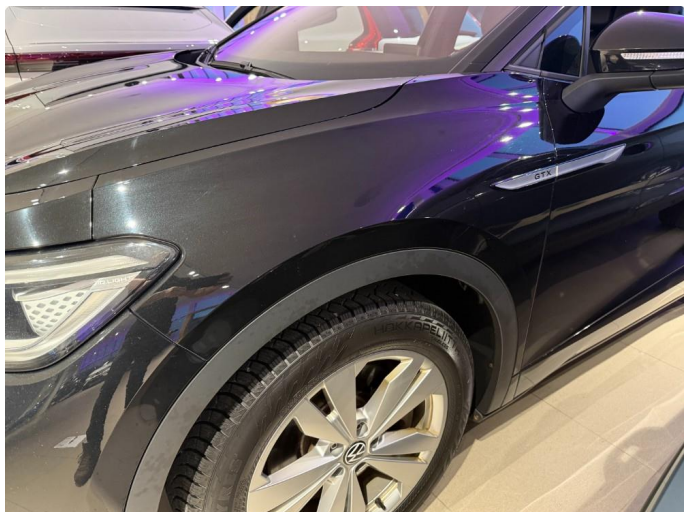
| Punkt | | Beskrivelse | Plassering |
|---|---|---|---|
| 1.3 | Skjermer | Minibulk skjerm venstre foran. | |

1.3 Minibulk skjerm venstre foran.
