KIA SOUL 2WD
TESTDATO: 31.01.2025
KODE: 1628126

EB29917	26 175 KM	26.02.2020 Førstegang registrert	Elektrisk
----------------	------------------	--	------------------

NBF Tilstandsrapport er utarbeidet av Norges Bilbransjeforbund og Forbrukerrådet.

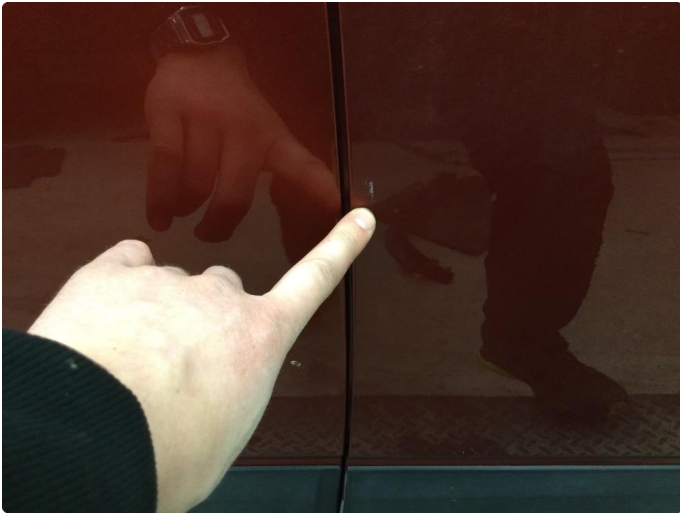
Punkt	Beskrivelse	Plassering
1. EKSTERIØR		
1.1 Dører	riper	høyre foran
1.2 Døråpning	bulk(er) med lakkskade	høyre bak

1.1 Riper

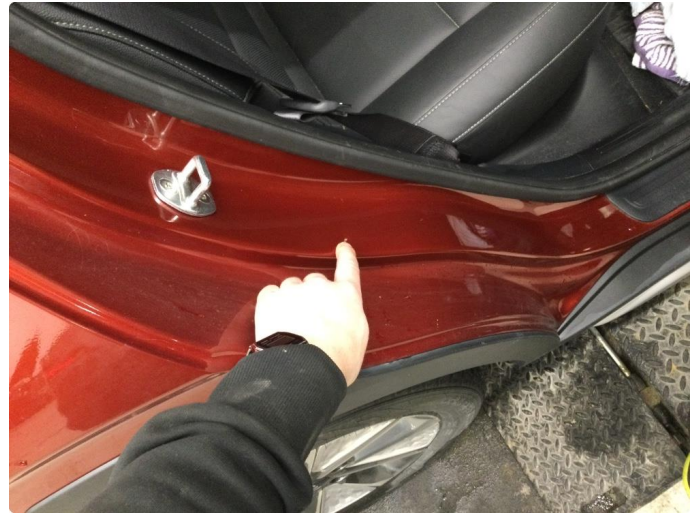
1.2 Bulk(er) med lakkskade
