**MERCEDES-BENZ EQC 400 4MATIC 4WD**
**TESTDATO: 25.08.2025**
**KODE: 1790778**

NBF Tilstandsrapport er utarbeidet av Norges Bilbransjeforbund og Forbrukerrådet.

**OPPSUMMERT STATUS PÅ KJØRETØY**

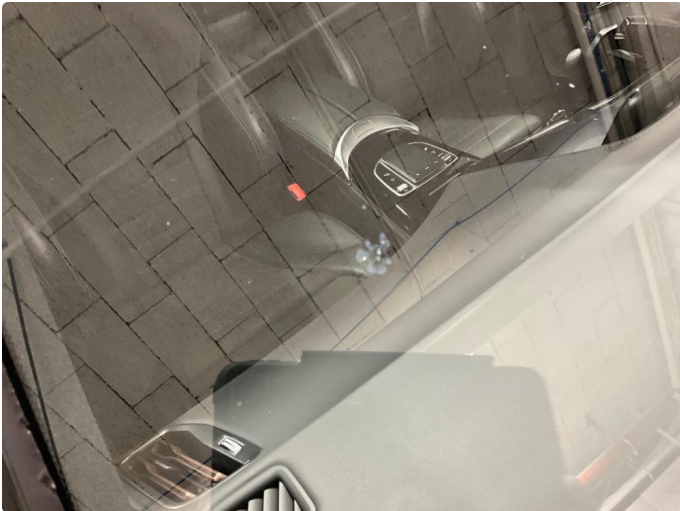
| Punkt | | Beskrivelse | Plassering |
|---|---|---|---|
| 1.1 | Frontvindu | steinsprut skade h. side frontrute, denne er reparert. | |

1.1 Steinsprut skade h. side frontrute, denne er reparert.
