KIA XCEED / CD 2WD

KODE: 2090155

CHASSISNR: U5YH5F1AGNL032856

NBF Tilstandsrapport er utarbeidet av Norges Bilbransjeforbund og Forbrukerrådet.

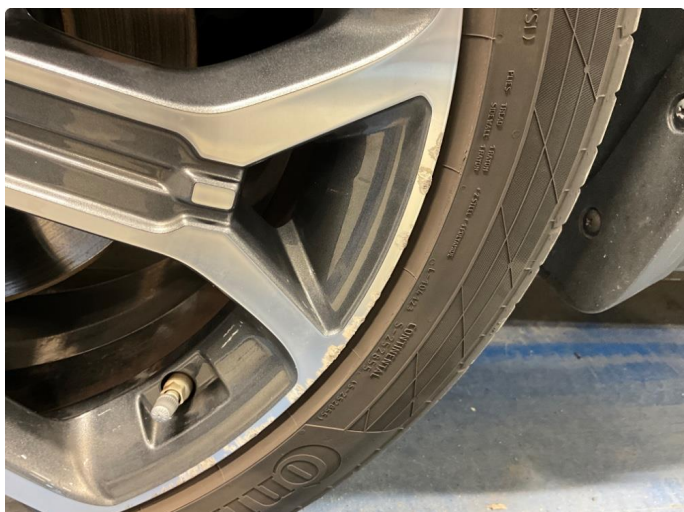
| Punkt | | Beskrivelse | Plassering |
|---|---|---|---|
| 1.1 | Dekk/Felger | Noe sår i v. felg foran (sommer) | |

1.1 Noe sår i v. felg foran (sommer)
