**PEUGEOT 3008 4WD**
**TESTDATO: 12.11.2025**
**KODE: 1870450**

**CH15852**

NBF Tilstandsrapport er utarbeidet av Norges Bilbransjeforbund og Forbrukerrådet.

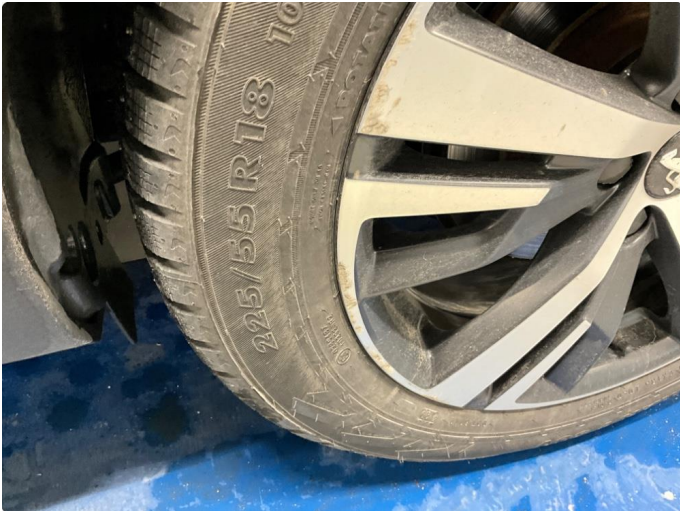
| Punkt | | Beskrivelse | Plassering |
|---|---|---|---|
| 1.1 | Dekk/Felger | v. felg bak (vinter) og en sommerfelg noe kantkjørt | venstre bak |

1.1 V. felg bak (vinter) og en sommerfelg noe kantkjørt

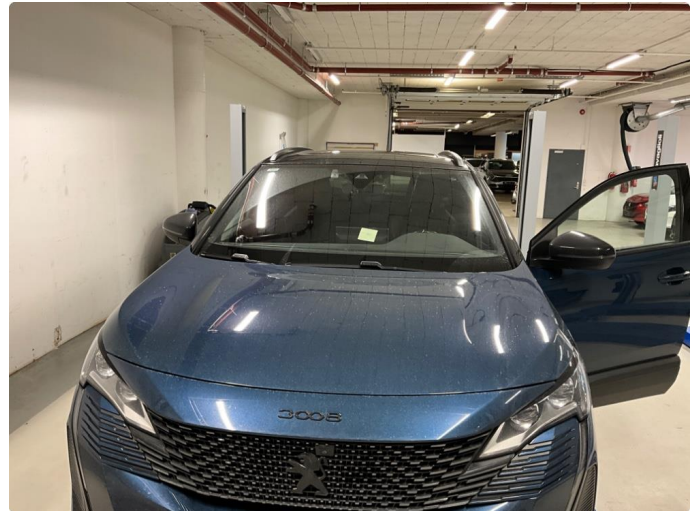
| Punkt | | Beskrivelse | Plassering |
|---|---|---|---|
| 1.2 | Frontvindu | steinsprutskade nede frontrute, denne er reparert. | |

1.2 Steinsprutskade nede frontrute, denne er reparert.

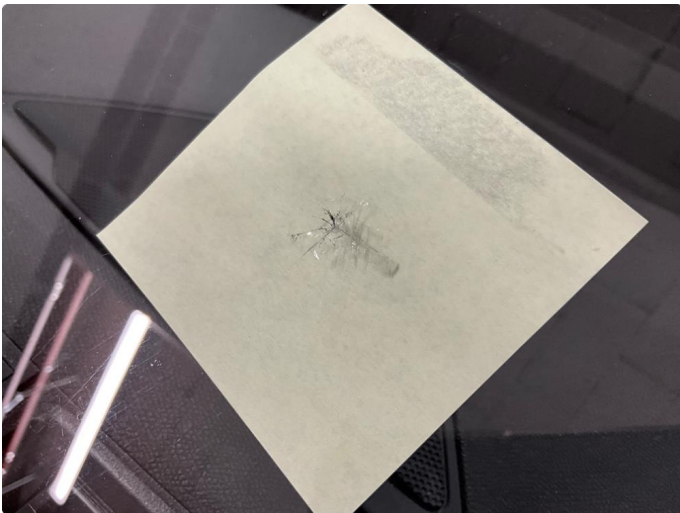
1.2 Steinsprutskade nede frontrute, denne er reparert.
