MERCEDES-BENZ EQE 300 2WD

TESTDATO: 01.12.2025

CHASSISNR: W1KEG1BB7PF034326

NBF Tilstandsrapport er utarbeidet av Norges Bilbransjeforbund og Forbrukerrådet.

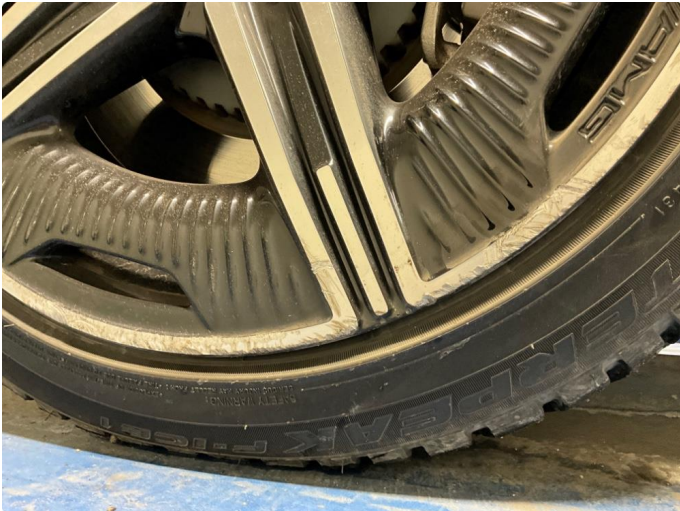
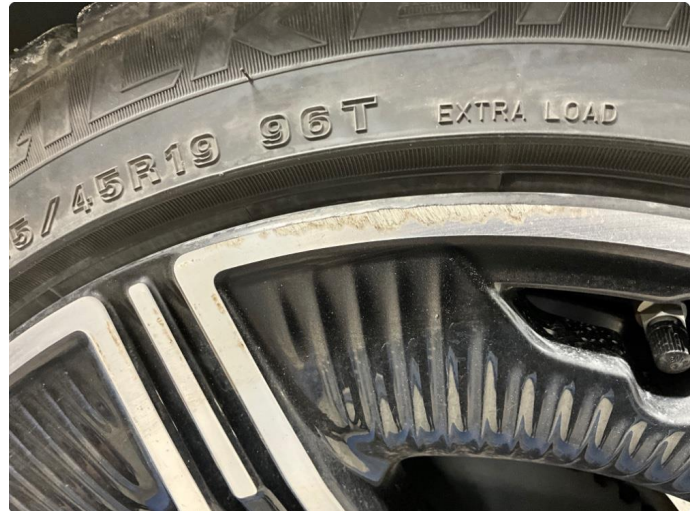
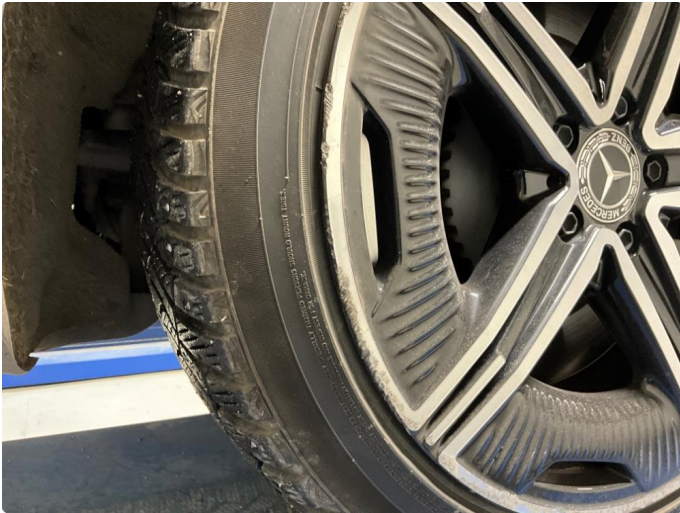
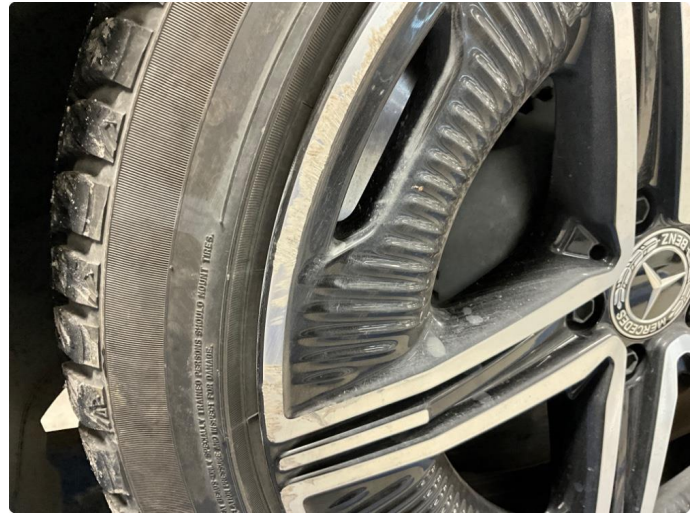
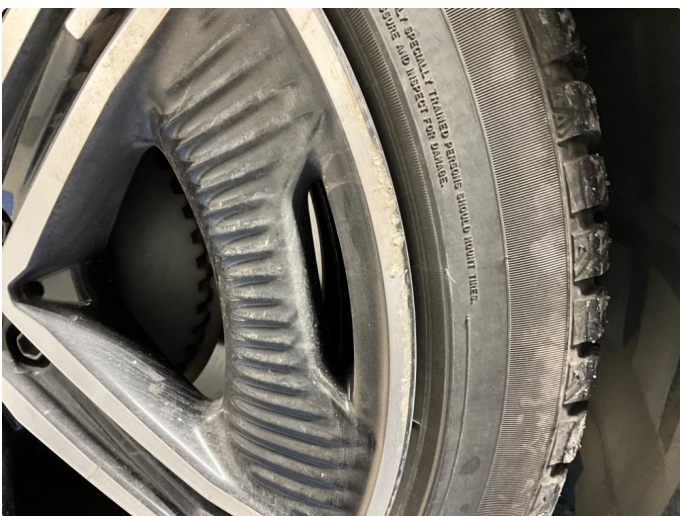
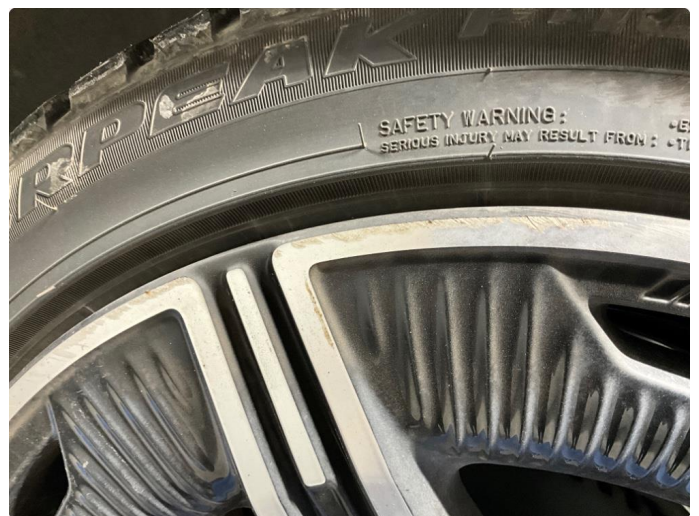
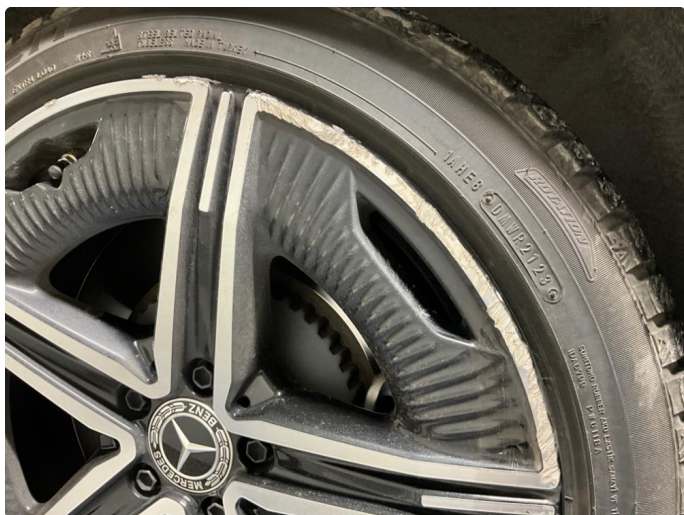
| Punkt | | Beskrivelse | Plassering |
|---|---|---|---|
| 1.1 | Dekk/Felger | 3 kantkjørte sommerfelger (AMG) | |

1.1 3 kantkjørte sommerfelger (AMG)

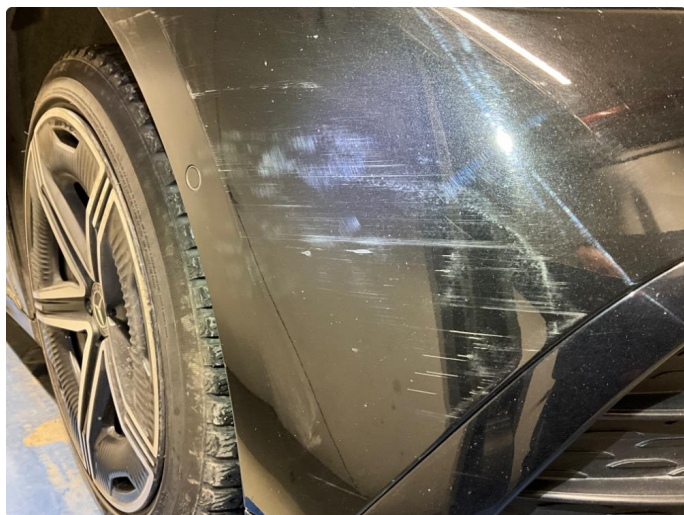
| Punkt | | Beskrivelse | Plassering |
|---|---|---|---|
| 1.2 | Støtfanger | ripe(r) h. side frontfanger | |

1.2 Ripe(r) h. side frontfanger

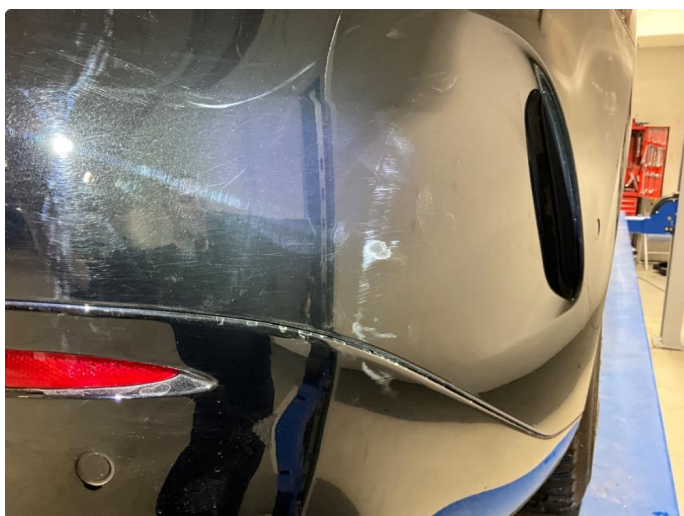
| Punkt | | Beskrivelse | Plassering |
|---|---|---|---|
| 1.3 | Støtfanger | ripe(r) h. side bakfanger | |

1.3 Ripe(r) h. side bakfanger

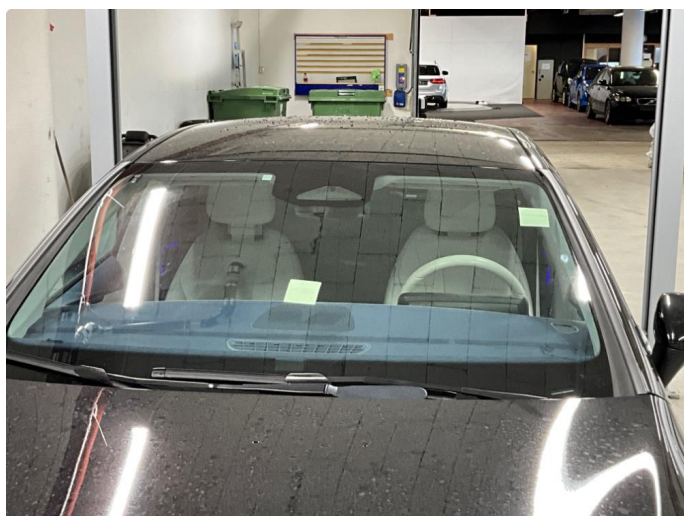
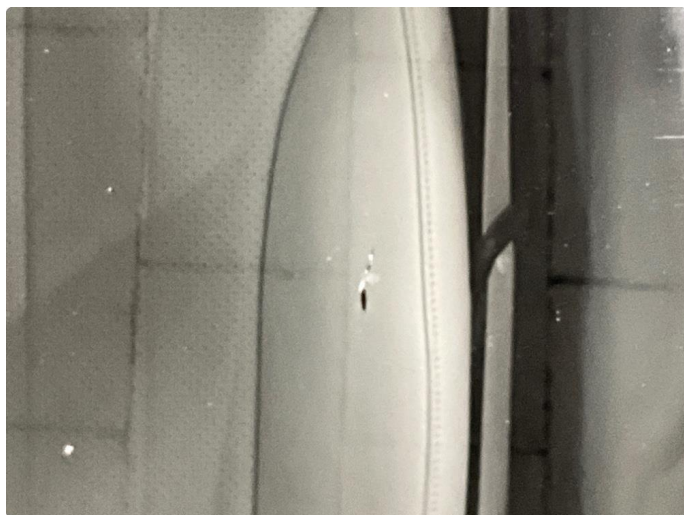
| Punkt | | Beskrivelse | Plassering |
|---|---|---|---|
| 1.4 | Frontvindu | steinsprutskader frontrute, disse er rep. | |

1.4 Steinsprutskader frontrute, disse er rep.
