**MERCEDES-BENZ CITAN 95 HK MANUELL 2WD**
**TESTDATO: 03.06.2025**
**KODE: 1728873**

**CH15809**

NBF Tilstandsrapport er utarbeidet av Norges Bilbransjeforbund og Forbrukerrådet.

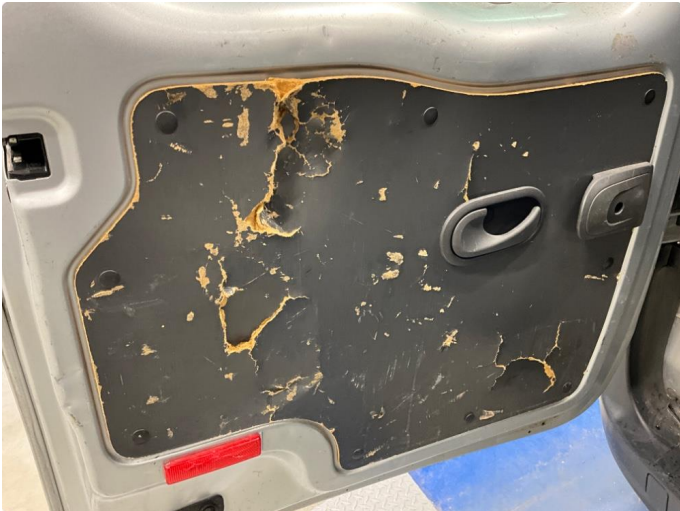
| Punkt | | Beskrivelse | Plassering |
|---|---|---|---|
| 1.1 | Varerom | kledning/gulv skadet | |

1.1 Kledning/gulv skadet
